阿見町 交通安全プログラム対策箇所シート

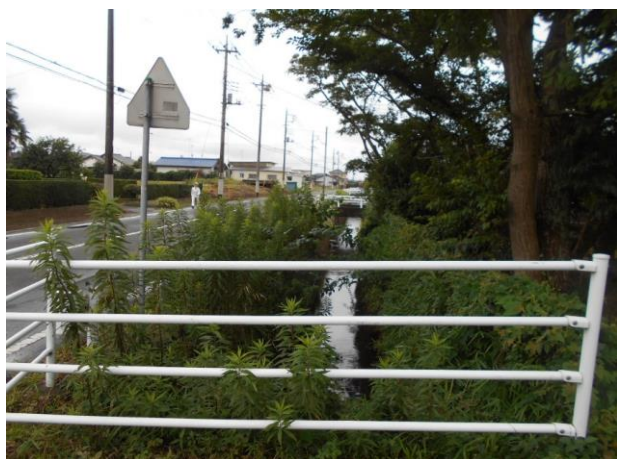
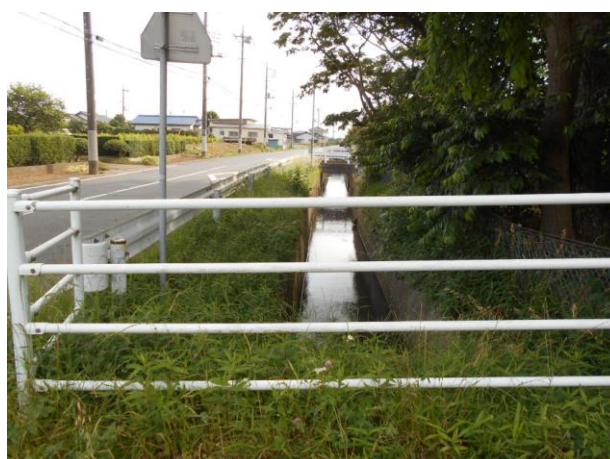
整理番号	0201	路線名	町道第2244号線・町道第0206号線	対策箇所 (住所等)	中央西（さわやかセンター 東側用水路）
掲載年度	令和2年度	学校名	阿見小	事業主体	阿見町
対策状況	対策済	対策年度	R03年度		
通学の状況・危険の内容	草が伸びていて、水路が見えにくいので危険である。				
対策案	毎年1回除草を実施している。				
実施内容	水路の除草を行った。注意喚起の看板設置を設置した。				
備考

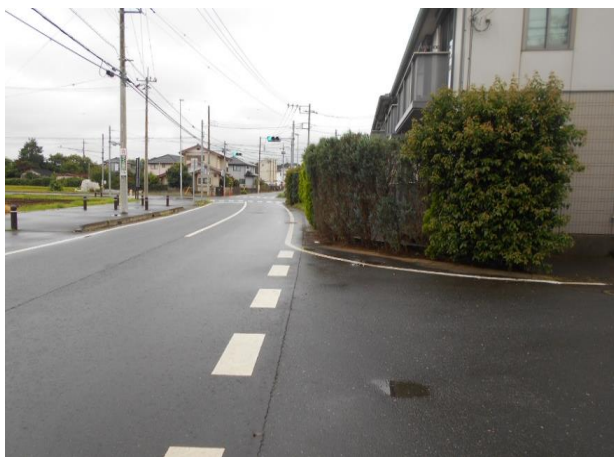
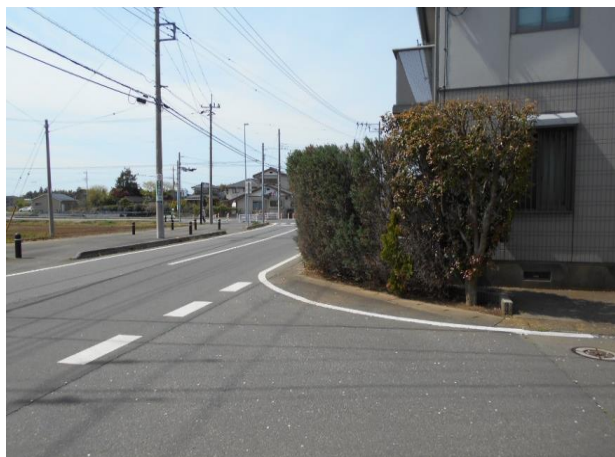
整理番号	0202	路線名	町道第0110号線・町道第1545号線 町道第1482号線・町道第1550号線	対策箇所 (住所等)	本郷（本郷親水公園付近交 差点）
掲載年度	令和2年度	学校名	本郷小	事業主体	阿見町
対策状況	対策済	対策年度	R02年度		
通学の状 況・危険 の内容	アパートの敷地内の生け垣が道路まで伸びているため、歩道が狭くて危険である。				
対策案	アパートの生け垣を整備を依頼する。また、通学路の変更も検討してもらう。				
実施内容	アパートの管理会社に生垣整備を依頼し、生垣の剪定をしてもらった。				
備考

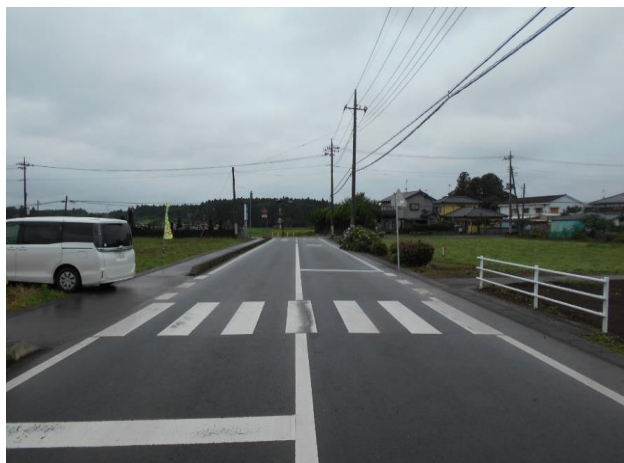
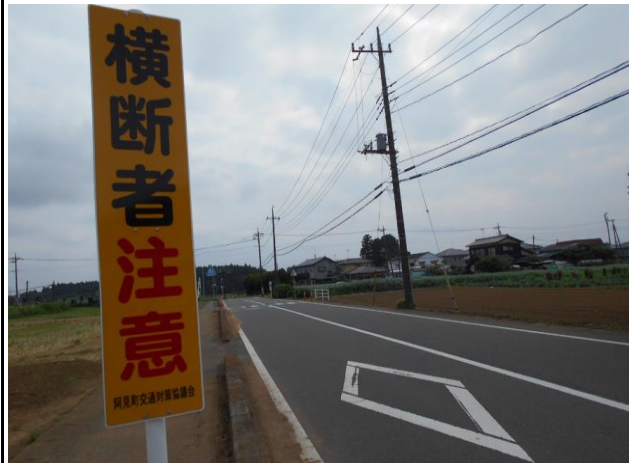
整理番号	0203	路線名	町道第0114号線・町道第1174号線 町道第1175号線	対策箇所 (住所等)	下本郷（荒川本郷1953付近）
掲載年度	令和2年度	学校名	本郷小	事業主体	阿見町
対策状況	対策済	対策年度	①R04年度 ②R02年度		
通学の状況・危険の内容	横断歩道はあるが、車のスピードが速く減速もしないことから危険である。				
対策案	①横断歩道の手前のカラー舗装する。②注意喚起の看板を設置する。				
実施内容	①R4年度カラー舗装を実施した。②R2年度末に注意喚起看板を設置した。				
備考

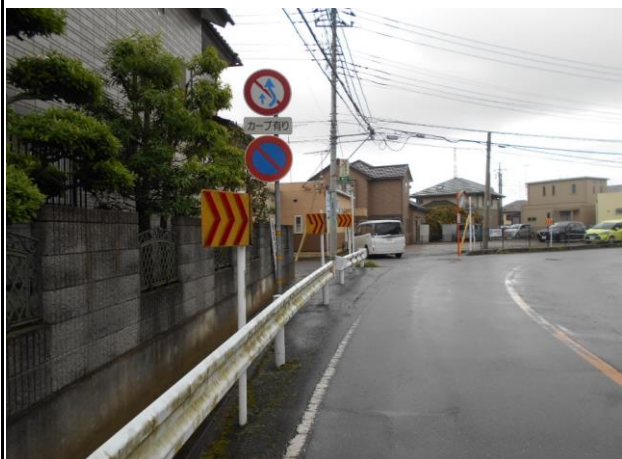
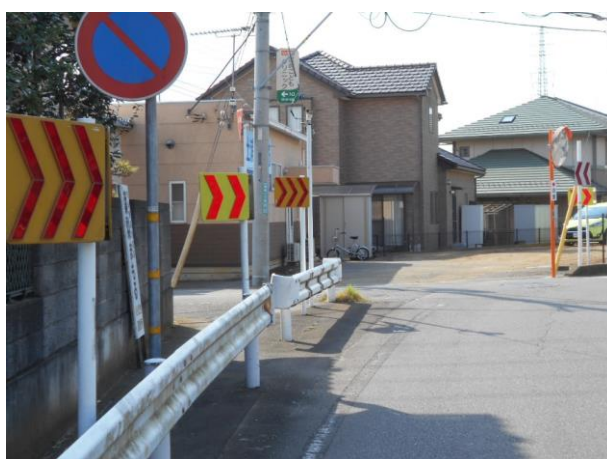
整理番号	0206	路線名	町道第3430号線 町道第3540号線	対策箇所 (住所等)	曙 (曙339番地周辺)
掲載年度	令和2年度	学校名	阿見第一小	事業主体	阿見町
対策状況	対策済	対策年度	R02年度		
通学の状況・危険の内容	道路標識の一部が欠けているところや向きが違うところがあるので危険である。				
対策案	道路標識の交換及び向きを修正する。				
実施内容	道路標識の交換及び向きの修正を行った。				
備考

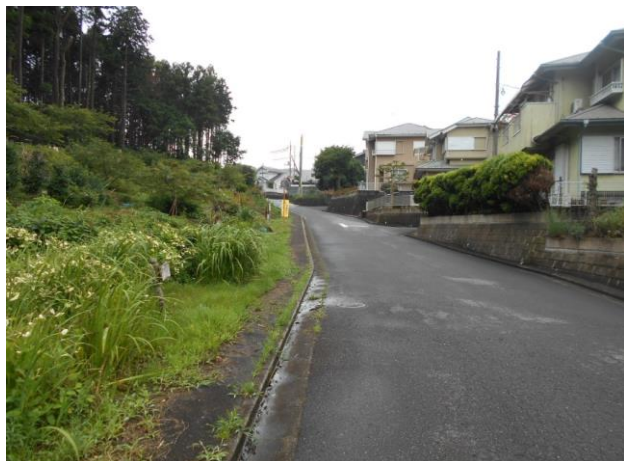
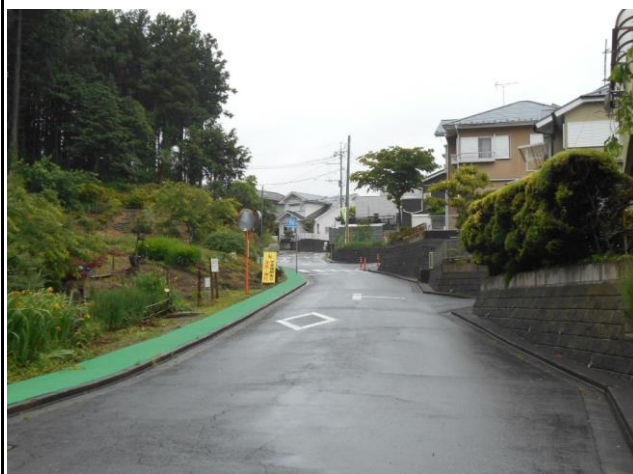
整理番号	0207	路線名	町道第4081号線 町道第4062号線	対策箇所 (住所等)	大室（大室520番地周辺）
掲載年度	令和2年度	学校名	阿見第一小	事業主体	阿見町
対策状況	対策済	対策年度	R03年度		
通学の状況・危険の内容	グリーンベルトが途中でなくなっているため、危険である。				
対策案	グリーンベルトの延長。				
実施内容	グリーンベルトの延長工事を行った。				
備考

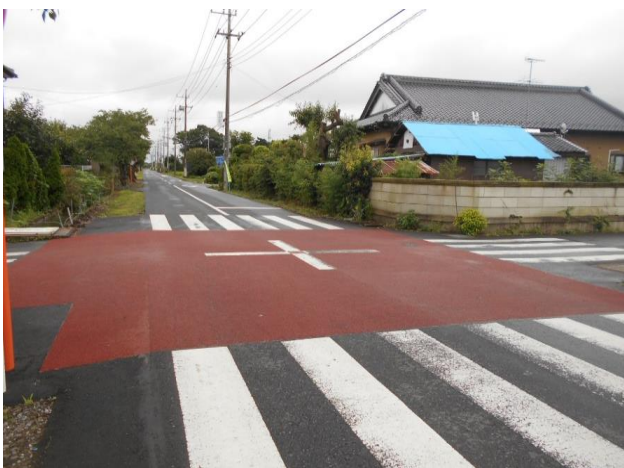
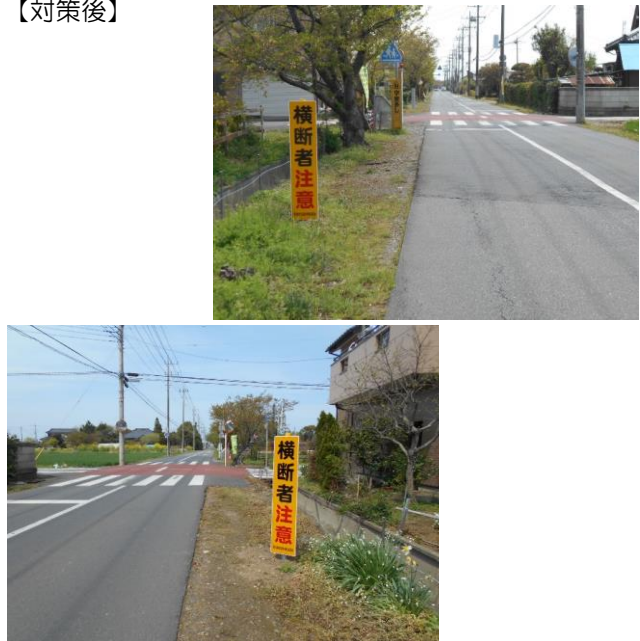
整理番号	0208	路線名	町道第0206号線・町道第2207号線 町道第2212号線	対策箇所 (住所等)	上郷（上郷5040-1（旧 点滅信号））
掲載年度	令和2年度	学校名	阿見第二小	事業主体	阿見町
対策状況	対策済	対策年度	R02年度		
通学の状況・危険の内容	交差点内にカラー舗装はしてあるが、スピードを出してくる車が多く危険である。				
対策案	スピード抑制の看板や追加のカラー舗装、グリーンベルトの整備。				
実施内容	注意喚起の看板の設置を行った。				
備考

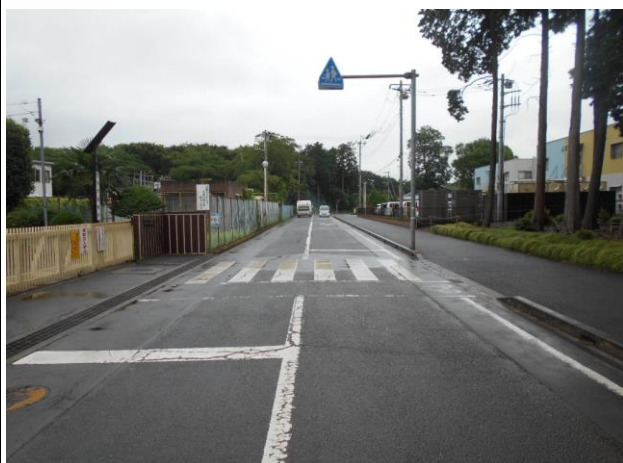
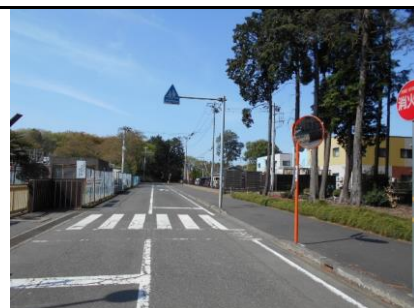
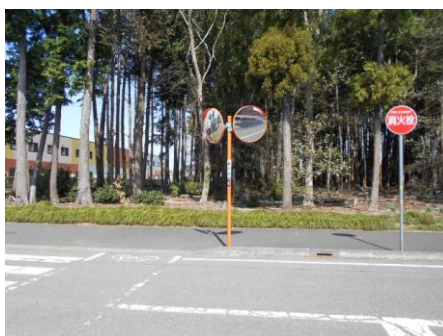
整理番号	0212	路線名	町道第1221号線・町道第1185号線 町道第1551号線	対策箇所 (住所等)	朝日中学校北門・荒川本郷 1855-1
掲載年度	令和2年度	学校名	朝日中	事業主体	阿見町
対策状況	対策済	対策年度	R02年度		
通学の状況・危険の内容	出口は、学校の門が設置してあるため右方向からの車は見えにくいので危険である。				
対策案	カーブミラーの設置を検討するとともに、学校の門にある郵便ポスト及び看板の位置を変更してもらうよう要請する。				
実施内容	カーブミラーの設置を行った。				
備考

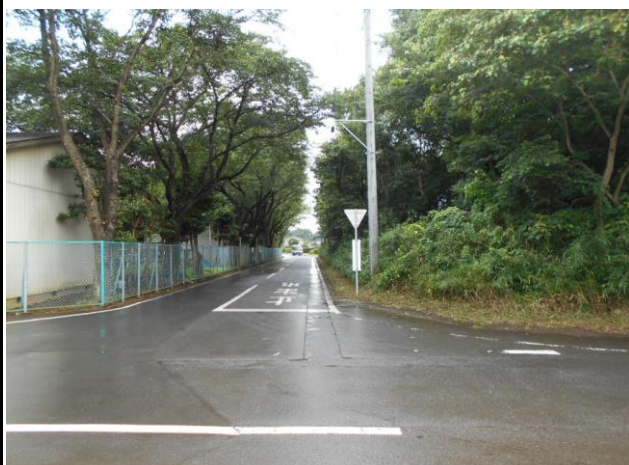
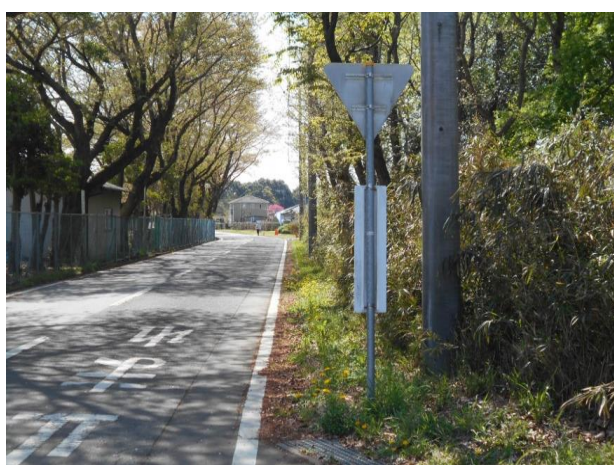
整理番号	0213	路線名	町道第1221号線 町道第1551号線	対策箇所 (住所等)	朝日中学校西側道路・荒川 本郷1855-1
掲載年度	令和2年度	学校名	朝日中	事業主体	阿見町
対策状況	対策済	対策年度	R02年度		
通学の状況・危険の内容	すでに除草作業が行われていた。				
対策案	年3回の除草作業を実施しているため削除する。				
実施内容	毎年3回除草作業を実施している。				
備考

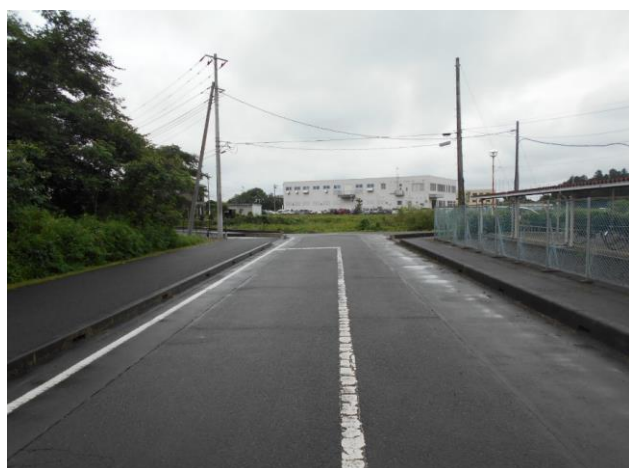
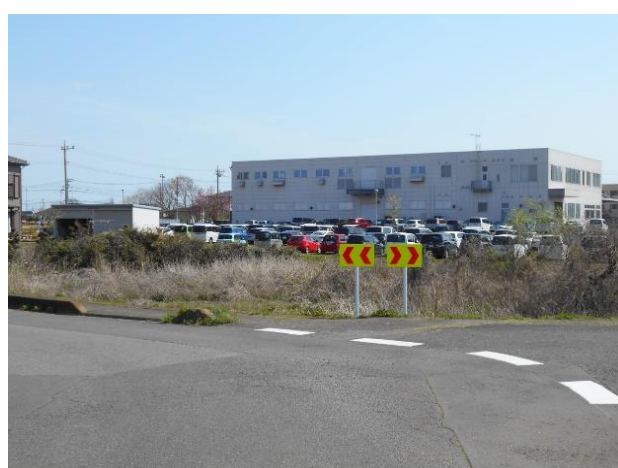
整理番号	0214	路線名	町道第1221号線 町道第1185号線	対策箇所 (住所等)	朝日中学校西側道路・荒川 本郷1855-1
掲載年度	令和2年度	学校名	朝日中	事業主体	阿見町
対策状況	対策済	対策年度	R02年度		
通学の状況・危険の内容	スピードを出してくる車があるため、危険である。白線やとまれの表示も消えかかっている。				
対策案	カーブ有の看板の設置、ラバーポールの設置、白線及びとまれ表示の引き直し。				
実施内容	視線誘導標の設置を行った。区画線の引き直しを実施した。				
備考

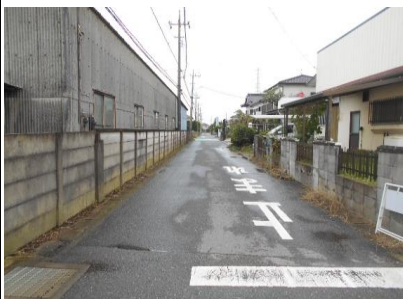
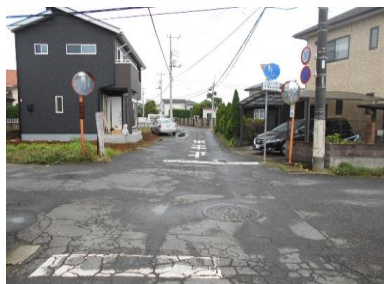
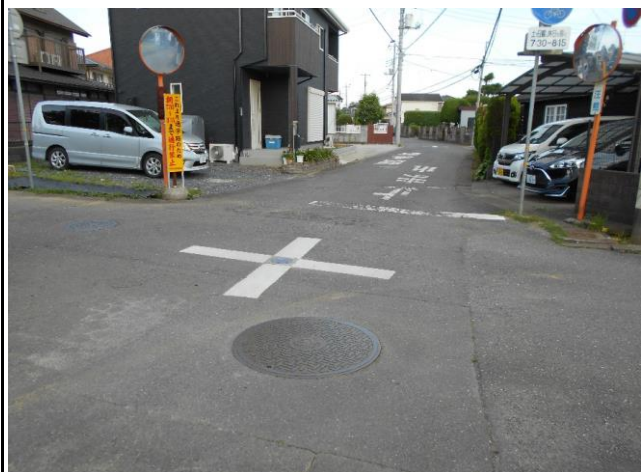
整理番号	0215	路線名	町道第3094号線・町道第3070号線 町道第0202号線・町道第3103号線	対策箇所 (住所等)	松浦建設所～岡崎2丁目 に抜ける信号機付近
掲載年度	令和2年度	学校区名	竹来中	事業主体	阿見町
対策状況	対策済	対策年度	RO4年度		
通学の状況・危険の内容	スクールゾーンにはなっているが、スピードを出してくる車が多く危険である。				
対策案	路面標示の引き直し。				
実施内容	路面標示の引き直しを行った。(道路課)				
備考
