# 阿見町 交通安全プログラム対策箇所シート

| 整理番号 | 0201 | 路線名 | 町道第2244号線・<br>町道第0206号線 | 対策箇所<br>(住所等) | 中央西（さわやかセンター<br>東側用水路） |

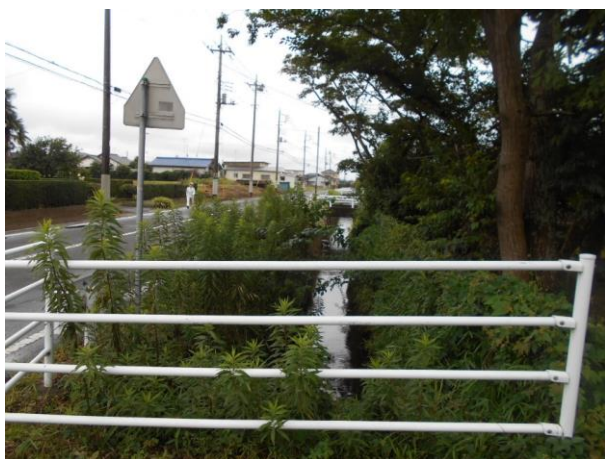
【対策前】

| 通学の状況・危険の内容 | 草が伸びていて、水路が見えにくいので危険である。 | | | | |

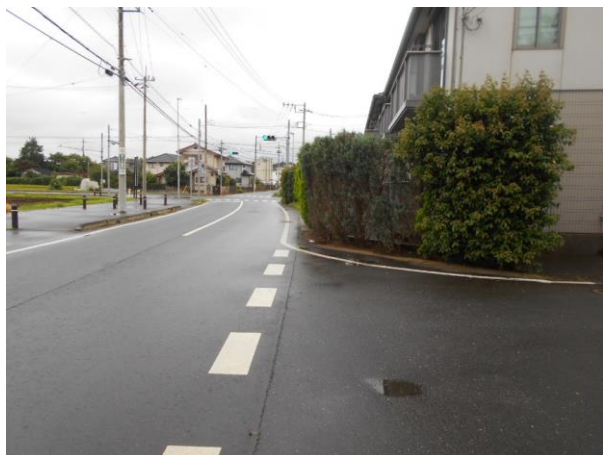
【対策前】

| 通学の状況・危険の内容 | アパートの敷地内の生け垣が道路まで伸びているため、歩道が狭くて危険である。 | | | | |

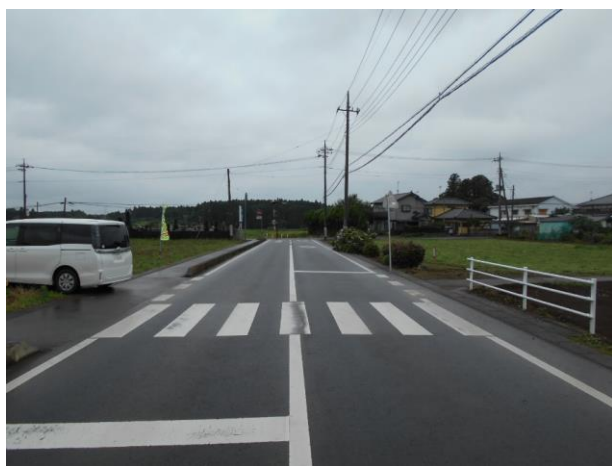
【対策前】

| 通学の状況・危険の内容 | 横断歩道はあるが、車のスピードが速く減速もしないことから危険である。 | | | | |

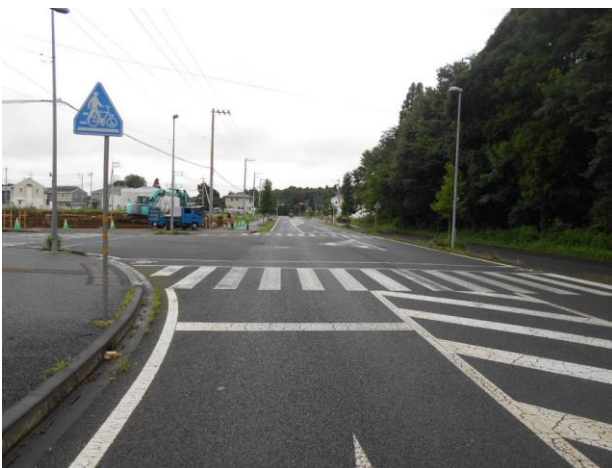
【対策前】

| 通学の状況・危険の内容 | 信号機がなく先の信号の状況により車のスピードも速いため、横断が危険である。 | | | | |

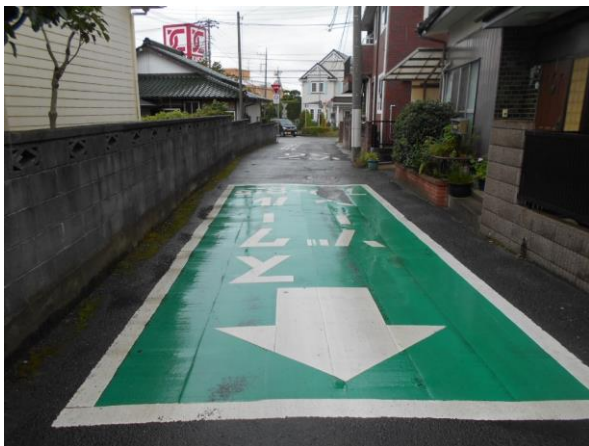
【対策前】

| 通学の状況・危険の内容 | スクールゾーンの路面標示がはがれているため危険である。 | | | | |

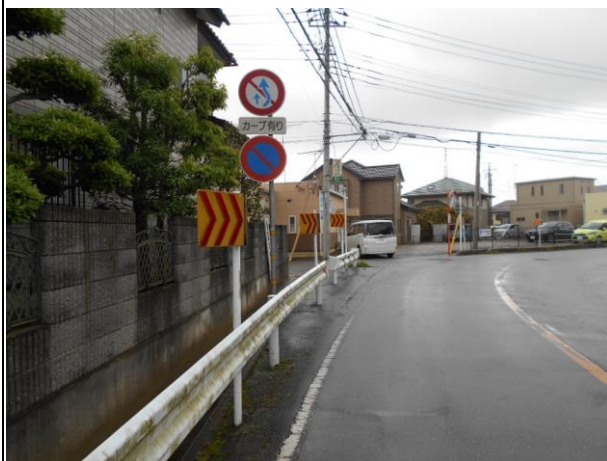
【対策前】

| 通学の状況・危険の内容 | 道路標識の一部が欠けているところや向きが違っているところがあるので危険である。 | | | | |

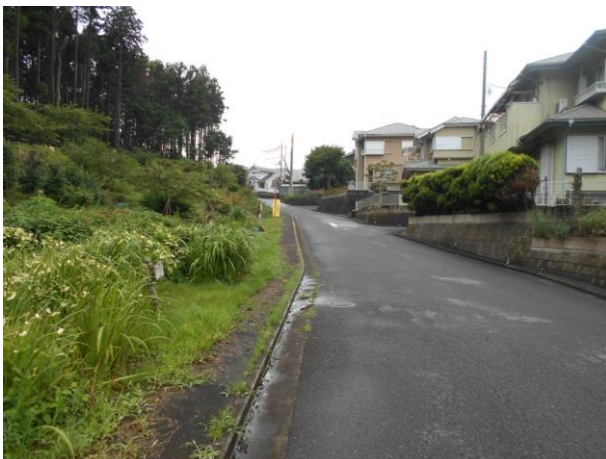
【対策前】

| 通学の状況・危険の内容 | グリーンベルトが途中でなくなっているため、危険である。 | | | | |

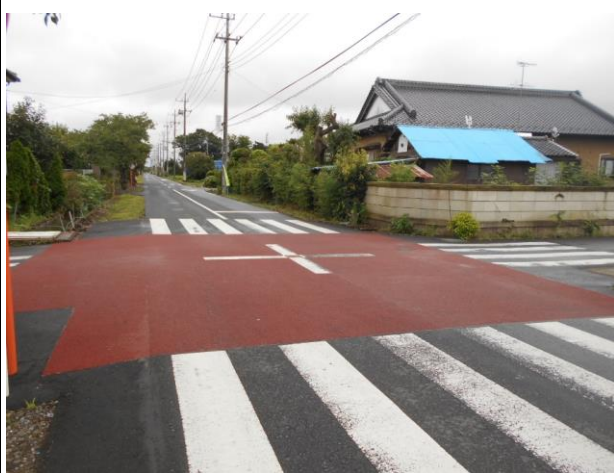
【対策前】

| 通学の状<br>況・危険<br>の内容 | 交差点内にカラー舗装はしてあるが、スピードを出してくる車が多く危険である。 | | | | |

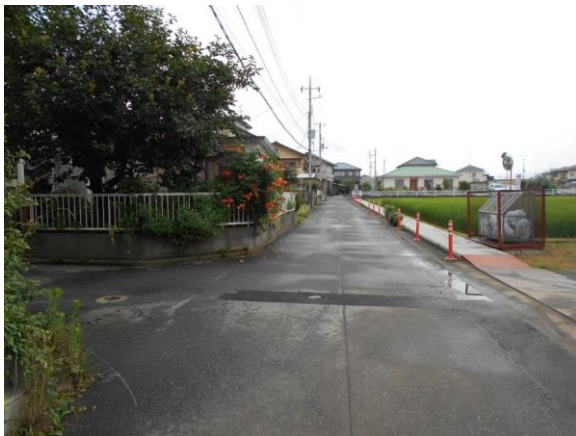
【対策前】

| 通学の状況・危険の内容 | ラバーポールはあるが、道路と水路敷の高低差があり危険である。 | | | | |

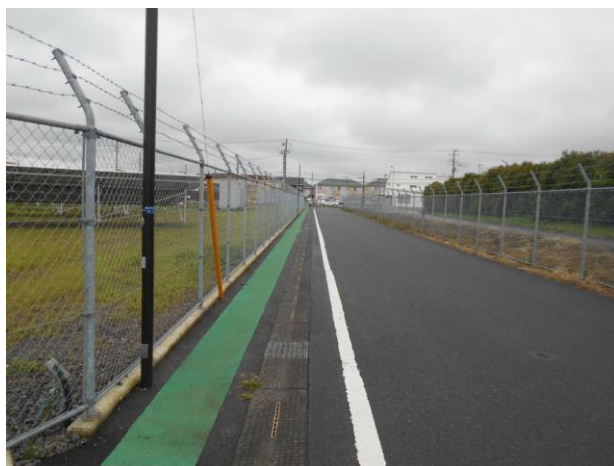
【対策前】

| 通学の状況・危険の内容 | スクールゾーンの路面標示やグリーンベルトの対策はしてあるが、スピードを出す車が多く危険である。 | | | | |

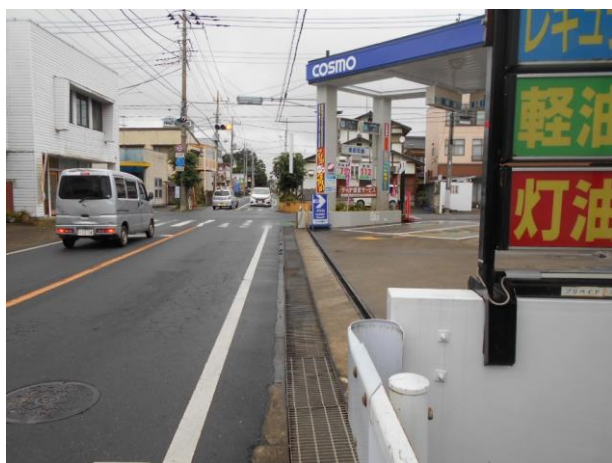
【対策前】

| 通学の状況・危険の内容 | 道路の境界にグレーチング（側溝の蓋）はあったが、民地である。 | | | | |

| 実施内容 | グレーチングが民地のため、学校から生徒へ注意喚起を行ってもらう。 | | | | |

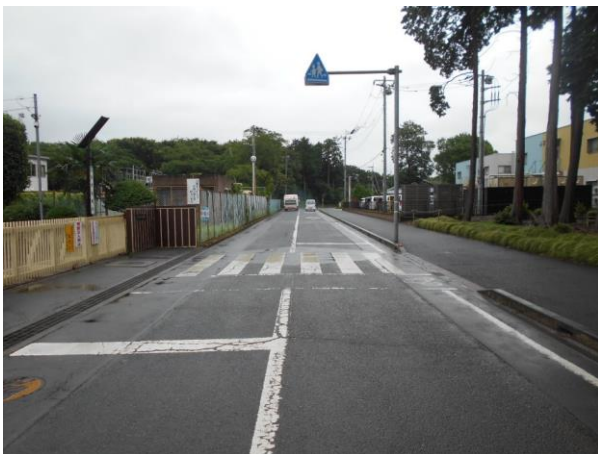
【対策前】

| 通学の状況・危険の内容 | 出口は、学校の門が設置してあるため右方向からの車は見えにくいので危険である。 | | | | |

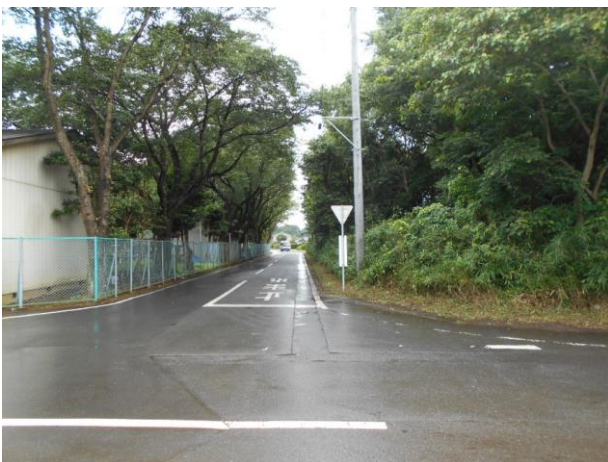
【対策前】

| 通学の状況・危険の内容 | すでに除草作業が行われていた。 | | | | |

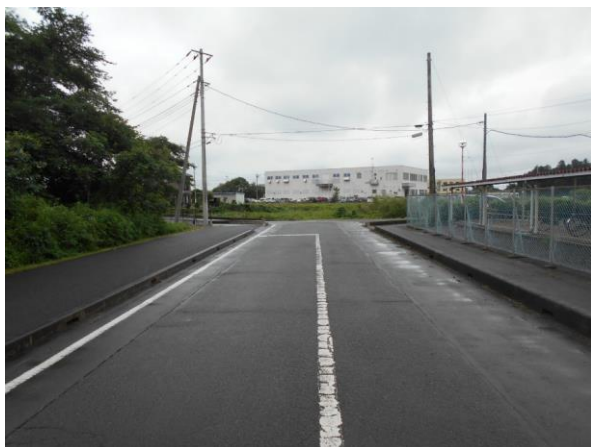
【対策前】

| 通学の状況・危険の内容 | スピードを出してくる車があるため、危険である。白線やとまれの表示も消えかかっている。 | | | | |

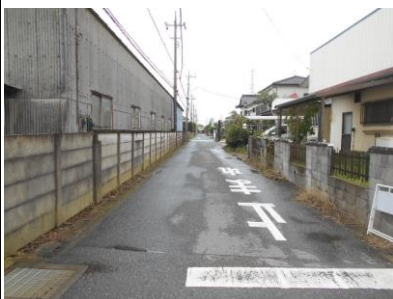
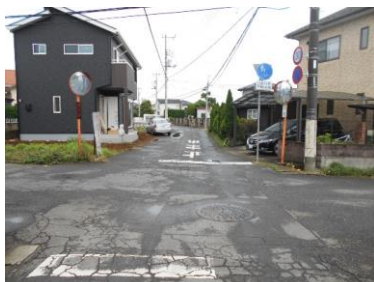
【対策前】

| 通学の状況・危険の内容 | スクールゾーンにはなっているが、スピードを出してくる車が多く危険である。 | | | | |

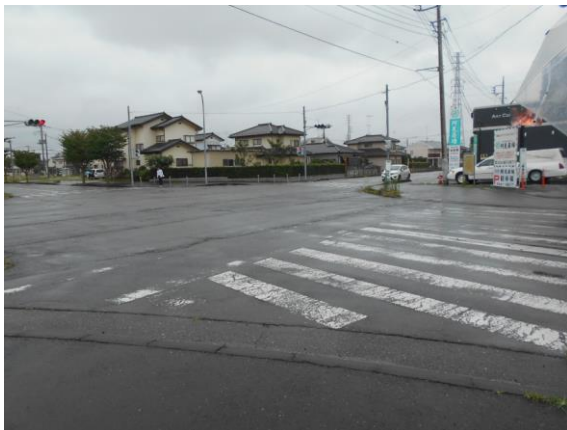
【対策前】

| 通学の状況・危険の内容 | 横断歩道の路面標示が消えかかっているため危険である。 | | | | |
