# 阿見町 交通安全プログラム対策箇所シート

| 整理番号 | 0501 | 路線名 | 県道竜ヶ崎阿見線 | 対策箇所<br>(住所等) | 中央1丁目南交差点付近 |
| 掲載年度 | 令和5年度 | 学校名 | 阿見小 | 事業主体 | 茨城県 |

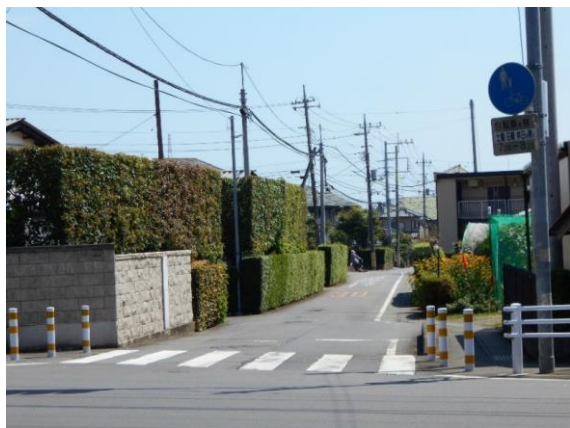
## 【対策前】

| 通学の状況・危険の内容 | 通行児童 71人（中央東）、32人（富士団地）<br>小学校から北東の信号のある五叉路：西側の道路の歩行者だまりがなく、道路で信号待ちをしている状況。狭い道幅の割には比較的交通量が多く、自動車や自転車との接触が容易に予想でき大変危険である。 | | | | |

| 対策案 | ①該当箇所がスクールゾーンであることを広く知らしめるための看板を設置する。（生活環境課）<br>②スクールゾーンの区間変更と標識追加を本部へ上申済み。（警察） | | | | |
| 実施内容 | ①進行中【時間規制看板（7：30～8：15）あり。馬（スクールゾーン）貸与あり。R6防犯カメラ設置予定あり。】<br>②区間変更と標識追加についてR6年5月完了。 | | | | |

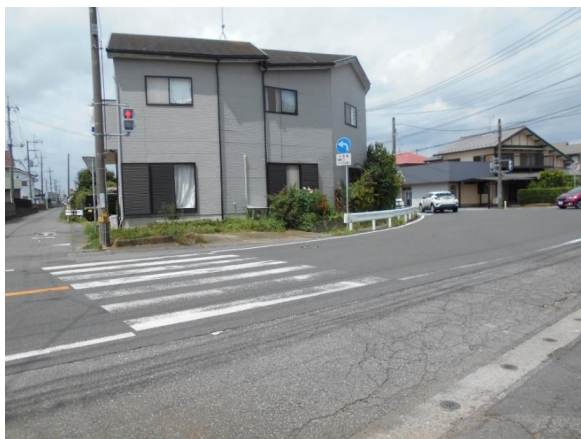
【対策前】

| 通学の状況・危険の内容 | 通行児童 48人（若栗西方）<br>横断のための信号待ちの歩行者だまりが狭いうえに、西側にある企業に出入りする大型車の数が今年度になって増え、北側、南側どちらの横断歩道から渡しても危ない場面があると若栗宿、若栗西方の地区の方から連絡があった。 | | | | |

| 対策案 | 企業に出庫時間の配慮を依頼する。（生活環境課） | | | | |
| 実施内容 | R5企業と相談済。 | | | | |

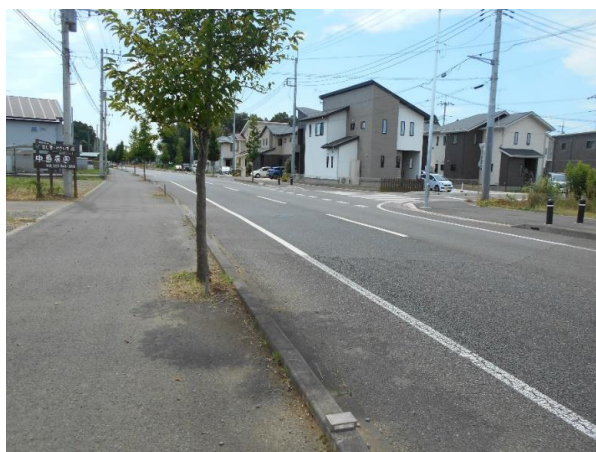
## 【対策前】

| 通学の状況・危険の内容 | 通行児童 84人（上本郷）<br>空地に雑草が生え、車の確認が十分にできない状況。<br>T字路に横断歩道がなく、危険。自転車の飛び出しもある。 | | | | |

| 対策案 | 押しボタン式信号機の新設上申を検討する（R5） | | | | |
| 実施内容 | R6年度内に押しボタン式信号機を設置予定。（警察） | | | | |

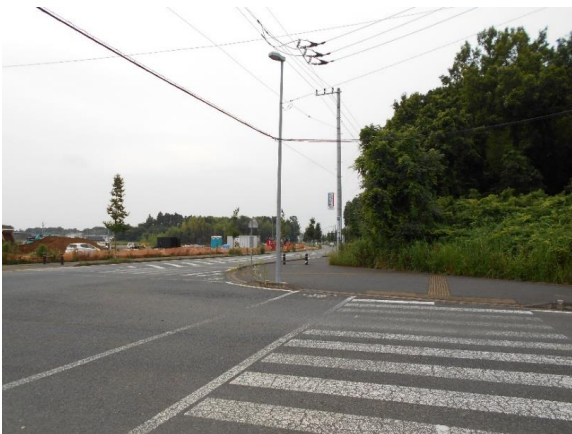
【対策前】

| 通学の状況・危険の内容 | 通行児童 105人（一区）<br>造成工事にかかわる車両の出入り。<br>信号が設置されていない場所の横断。 | | | | |

| 対策案 | ①雑草の伐採をする。（都市計画課）<br>②R5中に看板付き防犯カメラを設置する。（生活環境課） | | | | |

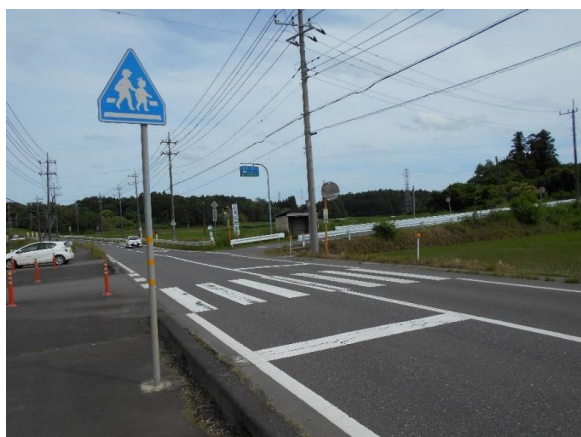
【対策前】

| 通学の状況・危険の内容 | 通行児童 8人（石川）<br>君島地区、追原地区より県道を当該場所に向かうと横断歩道があるが、歩行者が待っていてもなかなか止まってもらえない。横断歩道表記はあるものの押しボタン信号やさらに明確な表記をするなどさらなる注意喚起対策をお願いしたい。また、横断歩道が消えかかっている。（保護者からの要望） | | | | |

| 対策案 | 速度制限40の表示の塗りなおしをする。（警察） | | | | |

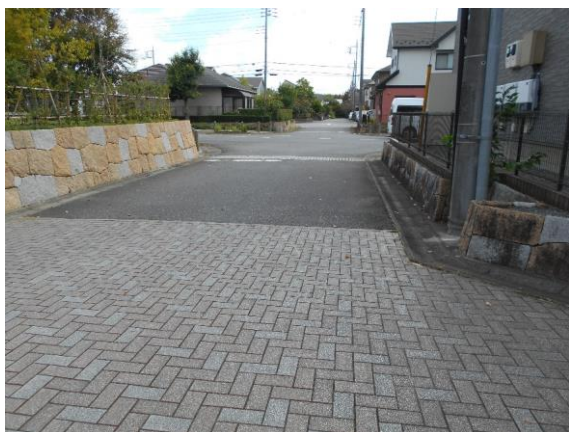
【対策前】

| 通学の状況・危険の内容 | 通行児童 10人(南平台3丁目1班)<br>塀で死角ができ、子供が歩いても見えづらいまたは見えない。 | | | | |

| 対策案 | 交通ルールを守った運転を心がけてもらう。（学校教育課） | | | | |
| 実施内容 | 回覧文書を作成し、回覧を依頼した。 | | | | |

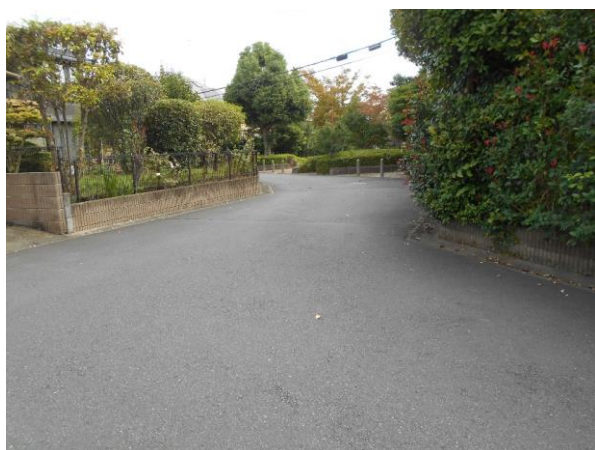
【対策前】

| 通学の状況・危険の内容 | 通行児童 8人(南平台3丁目6班)<br>90度カーブの場所でスピードを出してくる車がある。 | | | | |

| 対策案 | 交通ルールを守った運転を心がけてもらう。(学校教育課) | | | | |
| 実施内容 | 回覧文書を作成し、回覧を依頼した。 | | | | |

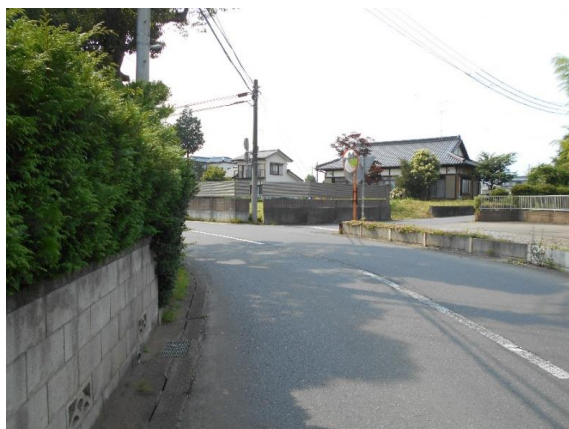
【対策前】

| 通学の状況・危険の内容 | 阿見一区南信号から給食センターまでの道路<br>道路がカーブしているため見通しが悪く危険である。下校時のみ通行児童1名 | | | | |

| 対策案 | 車両を減速させるために、カーブ付近に路面標示（路側線及びドット）の設置を行う。（道路課） | | | | |

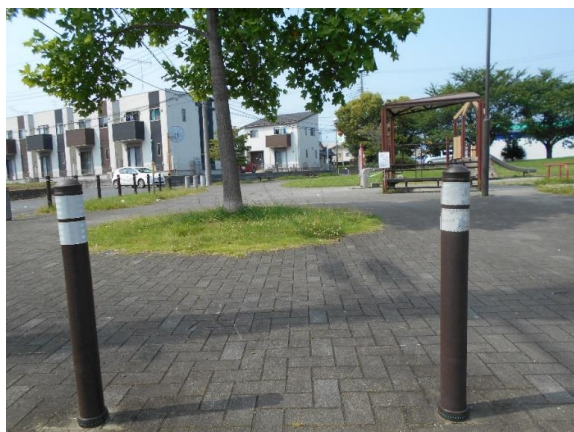
【対策前】

| 通学の状況・危険の内容 | 公園の中をバイクが通り抜ける。育成会でも何度か役場に連絡し、黄色のシリコンポールを立てていただいたが、間隔が広く未だにバイクが通り抜ける。警察にも相談したが、対策は役場の方へとのことであった。何か対策を急いでほしい。 | | | | |

| 対策案 | R6年度中に通り抜け禁止の看板を設置する。（都市整備課） | | | | |

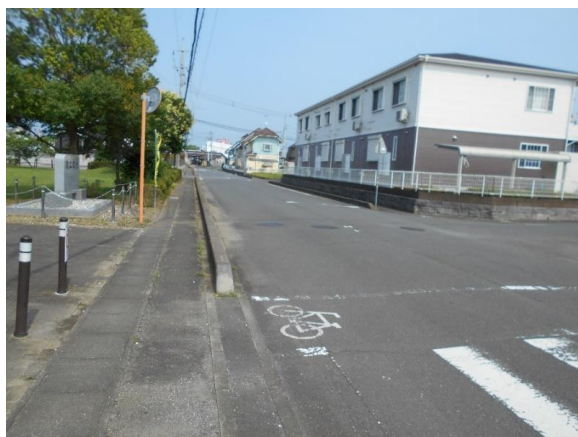
【対策前】

| 通学の状況・危険の内容 | ゆりの木公園のまわりの道路<br>抜け道として使う方が多く、車のスピードを出している方が多い。道路にペイントなどで対策をしてほしい。 | | | | |

| 対策案 | 横断歩道の前後（車両停止位置）にカラー舗装する。周辺の区画線の引き直しを行う。（道路課） | | | | |
| 実施内容 | 横断歩道にカラー舗装をした。<br>カラーボーンを設置を完了した。 | | | | |

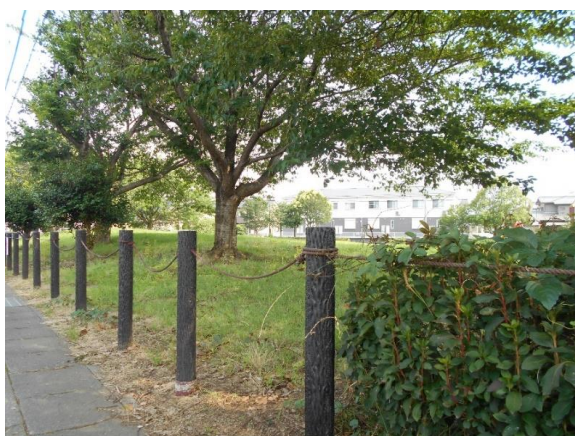
【対策前】

| 通学の状況・危険の内容 | ゆりの木公園の周囲が小高くなっており、坂になっているため、子供の飛び出しを防止するため、低いものでよいのでフェンスを設置してほしい。 | | | | |

| 対策案 | 現在ある杭を結ぶ縄（一本）の境界に追加し縄を二本にする。（都市整備課） | | | | |

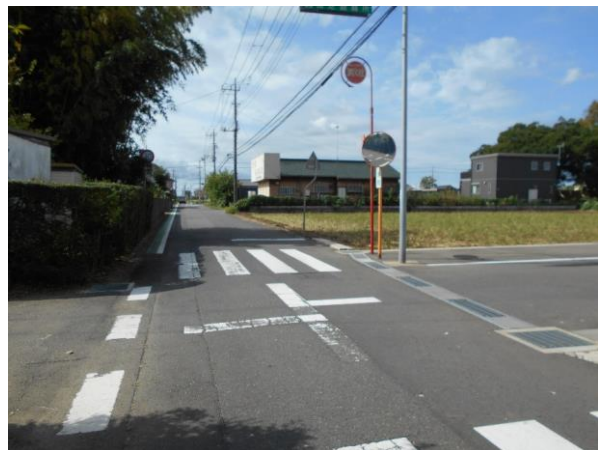
## 【対策後】

| 通学の状況・危険の内容 | 阿見二小児童門から出て1つめの十字路のカーブミラーの向き（阿見5032番地付近）<br>二小から来て、乗馬クラブ方面と焼き鳥屋方面に分かれる十字路にあるカーブミラーの向きが見えにくく危険である。 | | | | |

| 実施内容 | カーブミラーの向きを調整した。（道路課） | | | | |

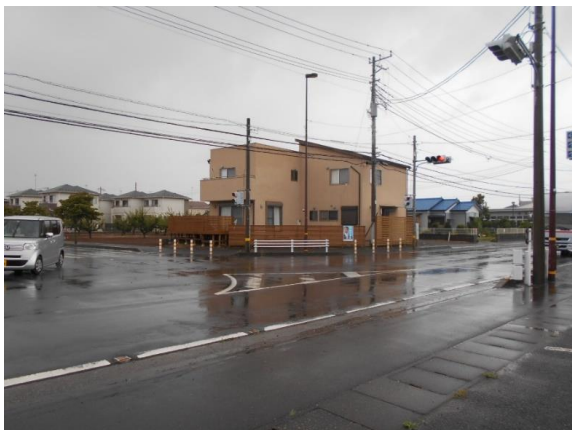
## 【対策前】

| 通学の状況・危険の内容 | 通行児童 78人（二区北）<br>冬の夕方、車両から逆光で信号が見えづらい。<br>また赤信号で突っ切ってくる車がある。 | | | | |

| 対策案 | 下校指導を徹底する。 | | | | |

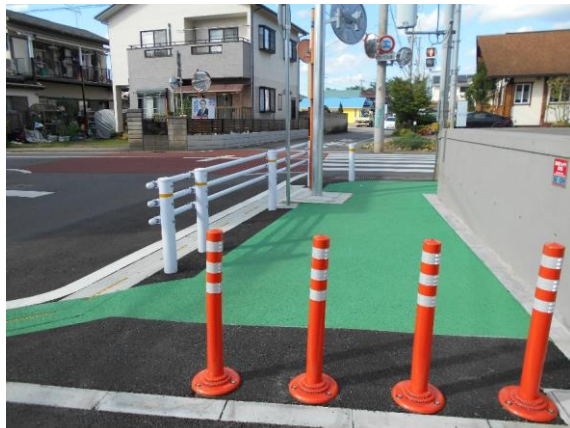
【対策後】

| 通学の状況・危険の内容 | 信号待ちの車がいると侵入してきた車がすれ違えない。歩行者溜りも狭いため信号待ちする子どもたちが危険である。<br>新しい住宅が建ち並び、十字路を右左折する時は見通しが悪い。<br>車道部と歩行者溜りの拡幅を要望し、地主より了解を得ている。(区長要望) | | | | |

| 対策案 | R5に車道拡幅と歩行者だまり拡幅工事を実施（道路課） | | | | |
| 実施内容 | 完了 | | | | |

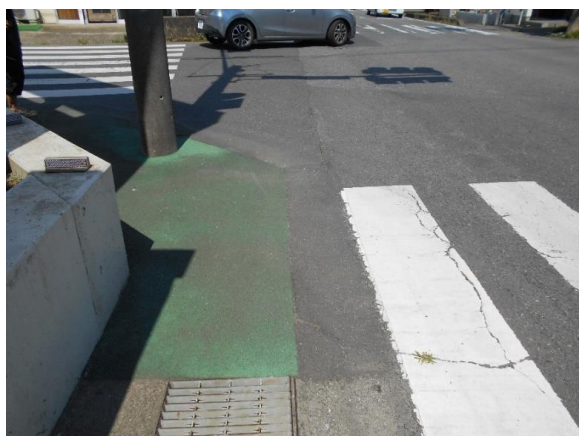
【对策前】

| 通学の状況・危険の内容 | <p>通学生徒 32人（鈴木）、58人（若栗）<br/> 吉田石油前の交差点：朝の交通量が非常に多い。交差点の角には吉田石油や理容室、建物があり、曲がる際に危険。また、歩行者や自転車が信号待ちができるスペースがない点も危険である。</p> | | | | |

| 対策案 | 吉田石油側歩行者だまりにラバーポールを立てる。（県） | | | | |
| 実施内容 | ラバーポールを立てた。（県） | | | | |

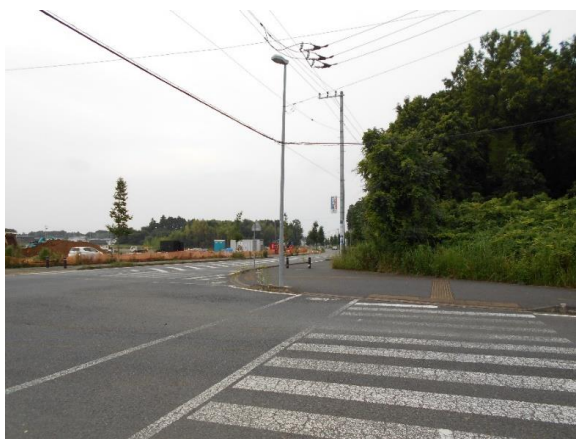
【対策前】

| 通学の状況・危険の内容 | 通行生徒 200人（上本郷）<br>丁字路を生徒は直進して横断するが信号がなく、丁字路に一時停止をする車からは右側の雑木林のため見通しも悪い。接触の危険がある。生徒登校時の朝は抜け道となるため交通量も多く、曲がる車も多いため危険である。見通しが良くなるように木の伐採や信号機の設置などを要望する。 | | | | |

| 対策案 | ①雑草の伐採をする。（都市計画課）<br>②R5中に看板付き防犯カメラを設置する。（生活環境課） | | | | |

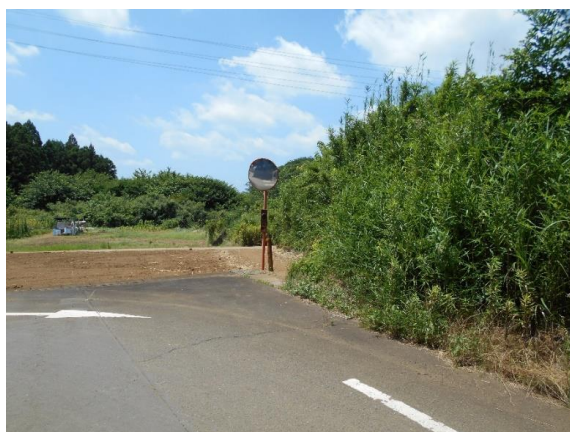
【対策前】

| 通学の状況・危険の内容 | 通行生徒 80人（第一小学区）<br>狭い。雨天時には畑の土が流れてきて何人もの生徒がすべって転んだ。冬は凍結する。また合流する箇所のミラーはみえにくく、標識もさびて見えない状態。 | | | | |

| 対策案 | 大雨の後には清掃を行う。<br>ミラー・標識の交換を行う。（道路課） | | | | |
| 実施内容 | 令和5年8月ミラー及び補助標識の交換工事完了（道路課） | | | | |

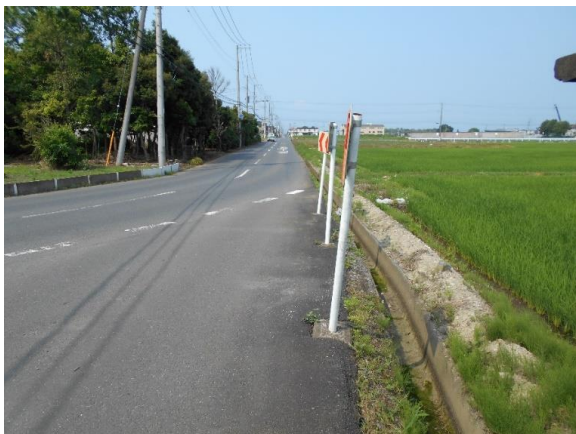
【対策前】

| 通学の状況・危険の内容 | 側溝の入れ替えが必要。転落防止目的とともに、道路の有効幅員を広げてほしい。 | | | | |

| 対策案 | 側溝の入れ替えを行う。R6測量設計、R7工事を計画（道路課） | | | | |
| 実施内容 | R6年度測量発注予定 | | | | |

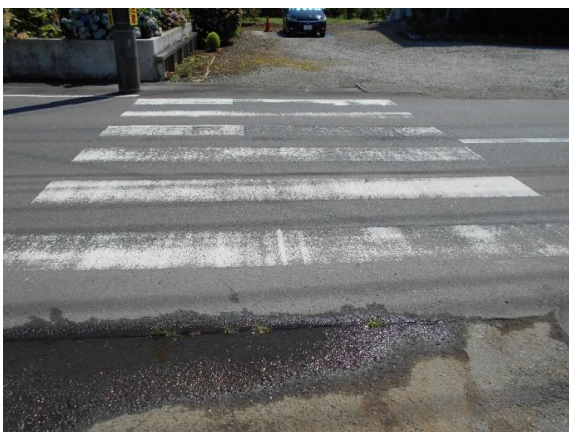
【対策前】

| 通学の状況・危険の内容 | 横断歩道で横断者を優先させるため横断歩道前後のカラー化をしてほしい。 | | | | |

| 対策案 | 横断歩道前後（車両停止位置）のカラー化を行う。（道路課） | | | | |

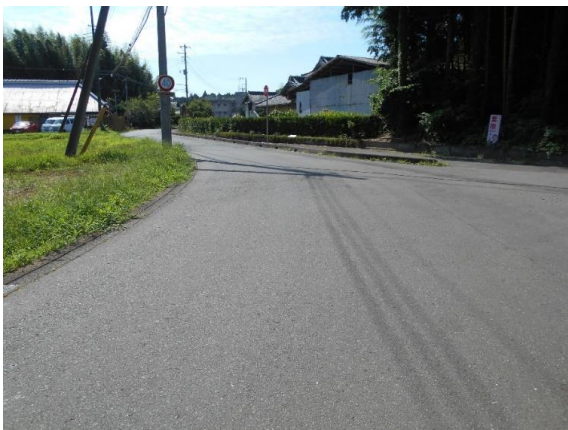
## 【対策前】

| 通学の状況・危険の内容 | 細い道をスピードを出して走行する車が多いので危険。減速を促すため路面標示をしてほしい。 | | | | |

| 対策案 | 車両を減速させるために、路面標示の設置を行う。（道路課） | | | | |

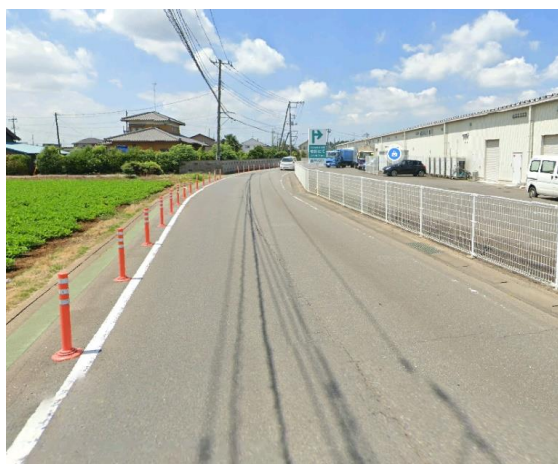
【対策前】

| 通学の状況・危険の内容 | 幅員の狭い道路を通行しているが、集落から都市計画道路荒川沖・寺子線への抜け道として利用する車両が多く、スピードも出ていることから危険である。 | | | | |

| 対策案 | 都市計画道路本郷・中根線を早期に整備し、歩道のある安全な通学路を確保するとともに、集落内の通過交通を抑制する。（都市整備課） | | | | |

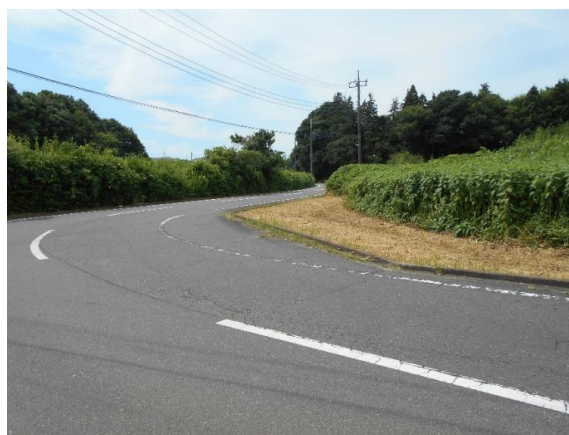
## 【対策後】

| 通学の状況・危険の内容 | S字カーブになっているが、雑草が生い茂っていて見通しが悪く通行する自転車が危険。 | | | | |

| 対策案 | 雑草の伐採を行う。（上下水道課） | | | | |
| 実施内容 | 雑草の伐採を行った。（上下水道課） | | | | |
