学 校 名 : 阿見小学校

路 線 名 : 町道第02155号線、県道竜ヶ崎阿見線

箇所名・住所 : 若栗～中央8丁目交差点

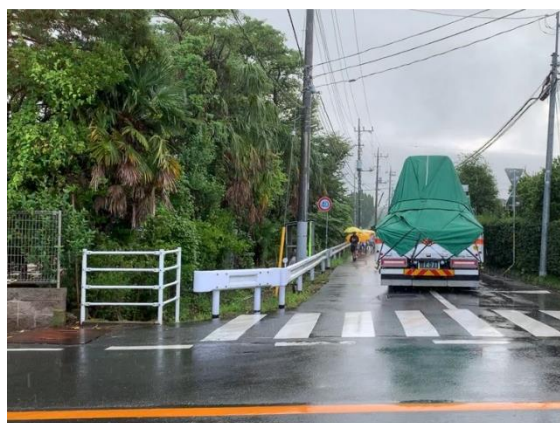
- ・道路幅員 5.7m、水路の柵の外側の路側帯がないところを通学路としているため危険である。
- ・丸井産業の企業が進出し、今後さらに一日10トントラック50台の通過車両の増加が予想される。
- ・中央8丁目交差点には歩行者だまりがなく、丸井産業入口（正面）手前で待つため、若栗北方面から県道に出るまでの児童26名と西方方面からの児童39名が詰まってしまう危険がある。
- ・住宅街から登校する児童の為に 0215 線に渡るための横断歩道の設置 (①)

- ・路側帯の確保、水路に蓋掛けして路側帯を確保する。
- ・道路標示グリーンベルト、外側線の表示。

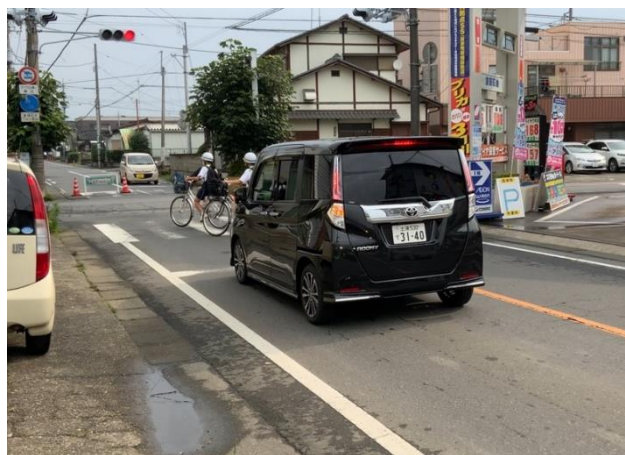
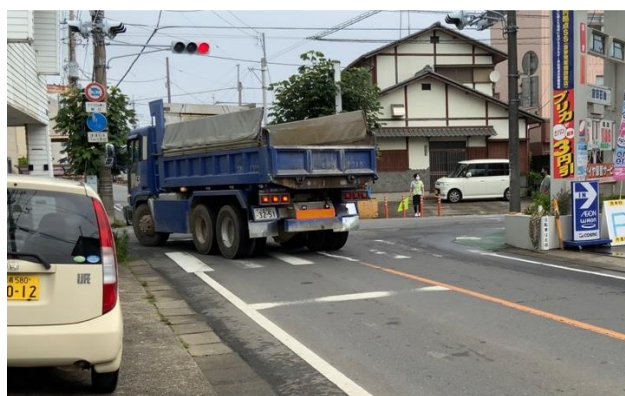
交差点付近なのでスピードはそれほど出ていませんが、信号が青から黄色に変わるあたりではスピードを出す車も見かけます。

交差点での黄色から赤に変わるあたりの信号無視も見られました。

中学生は自転車で登校するので、車との接触も考えられます。

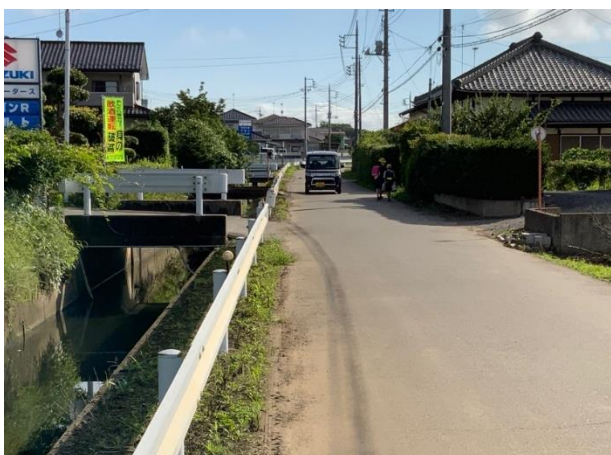
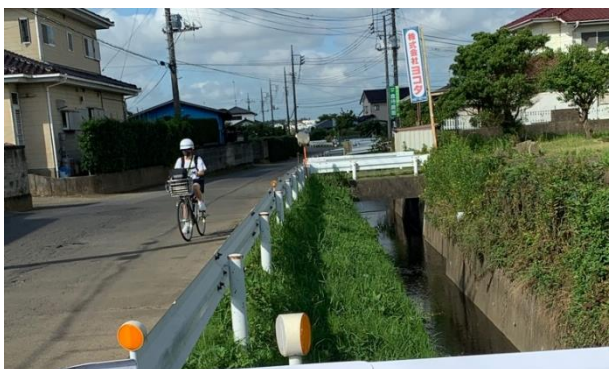
中学生は自転車で登校するので、車との接触も考えられます。

脇に河川があり、その上に蓋をかけることでそこを通学路にすることが考えられます。医療大学からは排水路に蓋がかかっており、児童生徒はその上を歩いています。

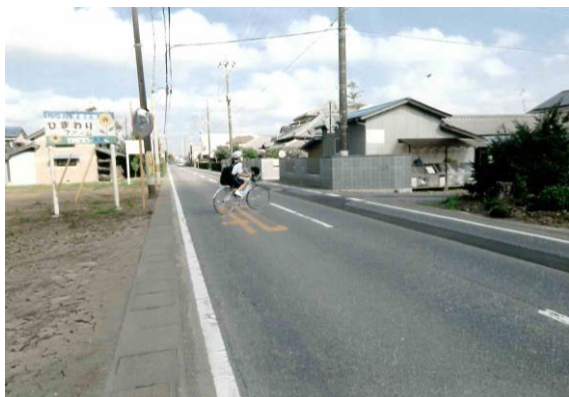
町道 0103 号線は、荒川本郷地区の整備や阿見東部工業団地、阿見吉原地区の開発により交通量が極端に増加しています。通勤時間帯は、以前には見られなかった交通渋滞も起きています。

児童生徒の通学や近隣住民の生活において、道路を安全に横断するための横断歩道までは遠く、迂回する事は非常に困難な状況です。

安心安全に道路を横断できるように、横断歩道の設置。

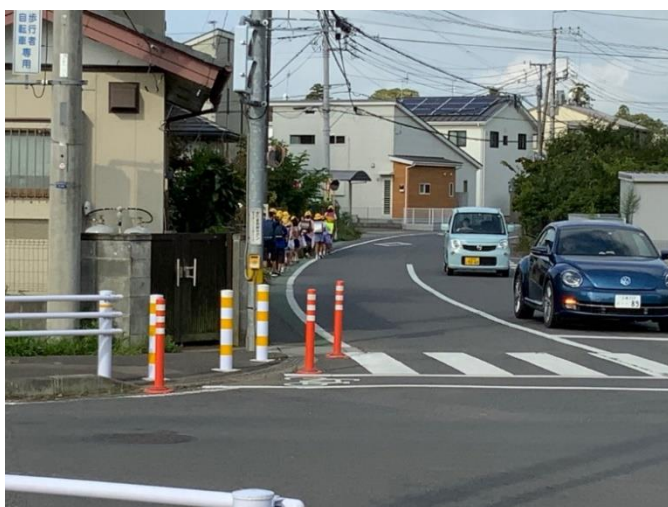
車道との幅が狭い。

運転に慣れている方が通行する為、スピードがややでている。

- ・コーンポスト
- ・ガードパイプの設置

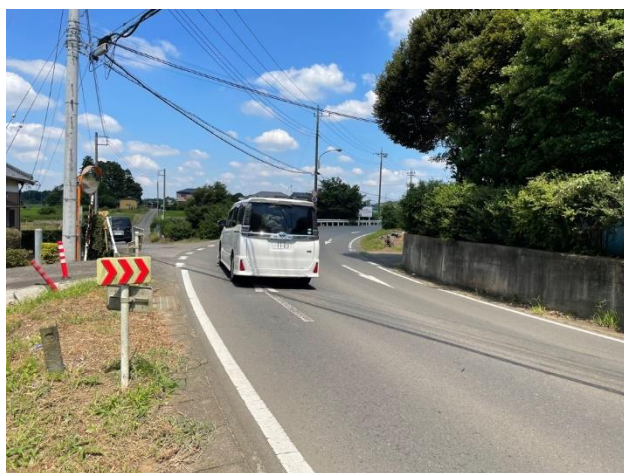
カーブが急な為、見通しが悪く危険。

横断歩道にする条件に満たないので、速度抑制・注意喚起を施してほしい。

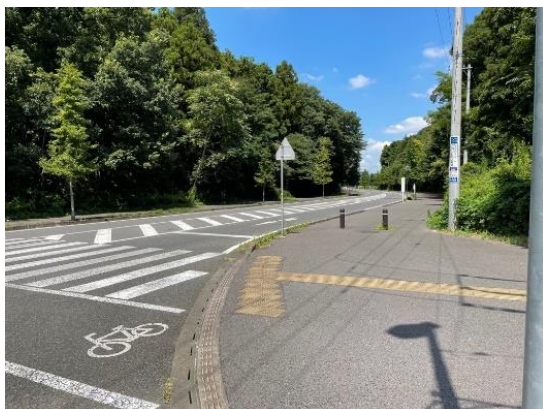
下校時、街灯がなく危険な為、狭い道を遠回りして帰宅している。新しい安全な通学路を活かしきれていない。

街灯、信号機の設置(急務)

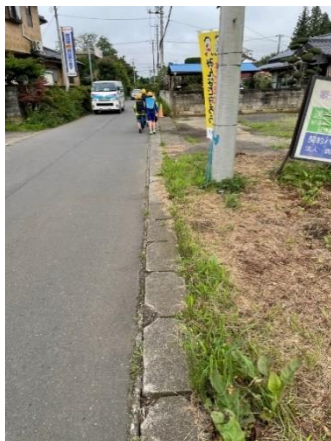
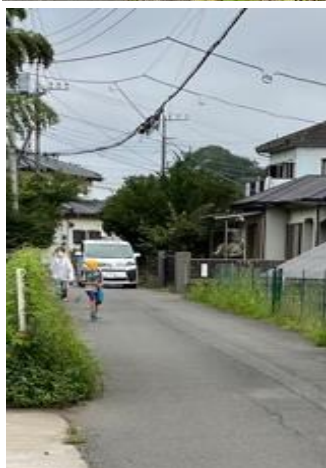
道幅が狭く、車同士がすれ違うと大変危険。抜け道の為、交通量が多い。

- ・ 時間帯通行禁止の見直し。生活道路の為、30キロ原則。
- ・ ハンプなどの設置。

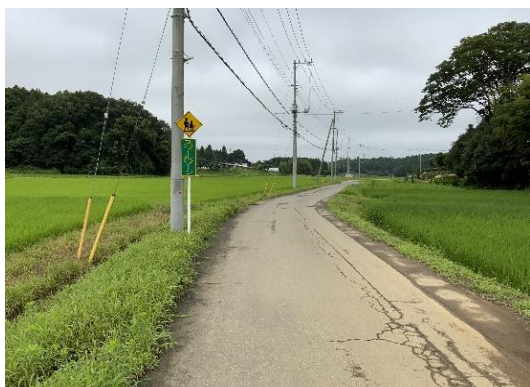
- ・外側線が引かれていない。
- ・ポール等安全対策が講じられていない。

- ・歩行帯の設置
- ・スクールゾーンの追加標示
- ・外側線の塗装

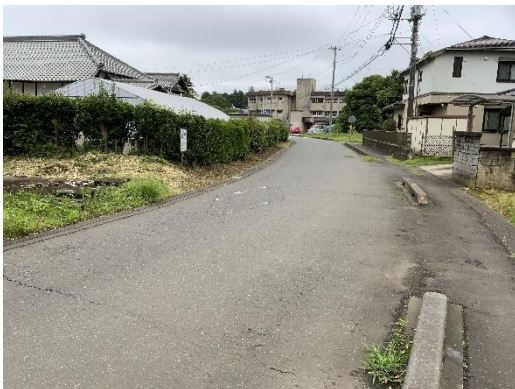
- ・スクールゾーン標識が古くかすれている。
- ・横断歩道やダイヤモンドマークがかすれている

- ・スクールゾーン標識の更新
- ・横断歩道やダイヤモンドマークの再塗装

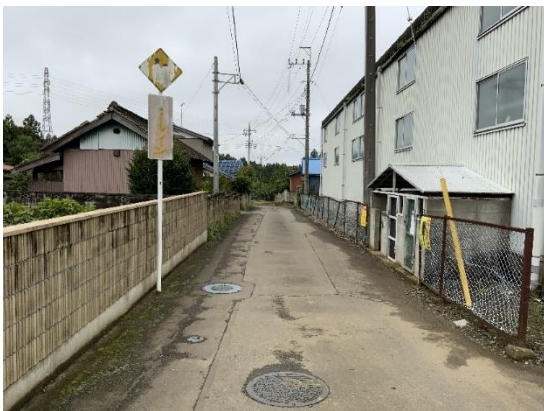
- ・外側線が引かれていない。
- ・ポール等安全対策が講じられていない。

- ・歩行帯の設置
- ・スクールゾーンの追加標示
- ・外側線の塗装

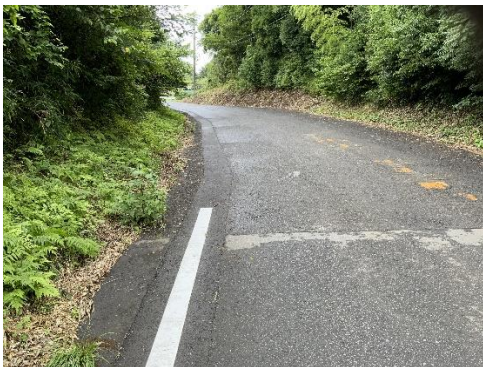
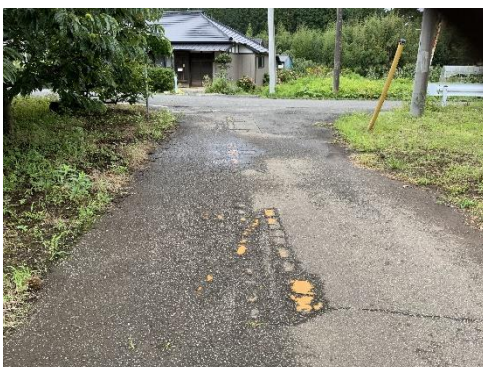
- ・外側線が急に狭く引かれている。
- ・横断歩道やダイヤモンドマークがかすれている。
- ・ポール等安全対策が講じられていない。

- ・ポールの設置
- ・スクールゾーン標識の更新
- ・横断歩道やダイヤモンドマーク、外側線の再塗装

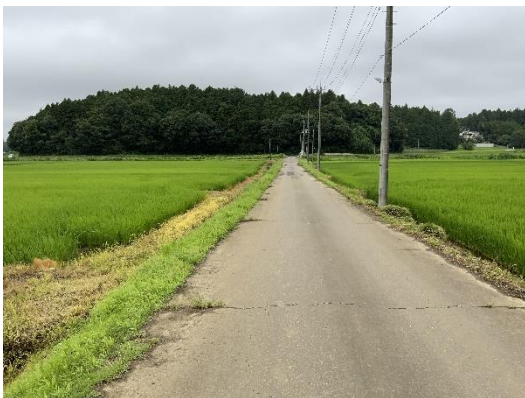
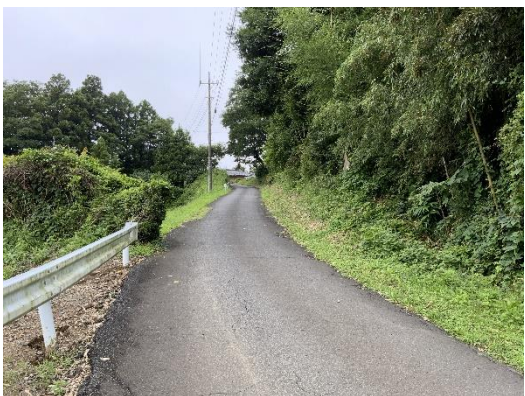
- ・外側線が引かれていない。
- ・ポール等安全対策が講じられていない。

- ・歩行帯の設置
- ・スクールゾーンの追加標示
- ・外側線の塗装

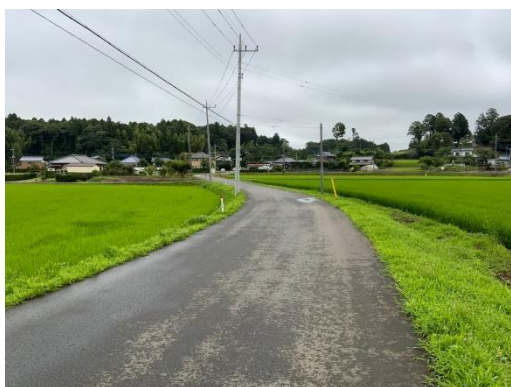
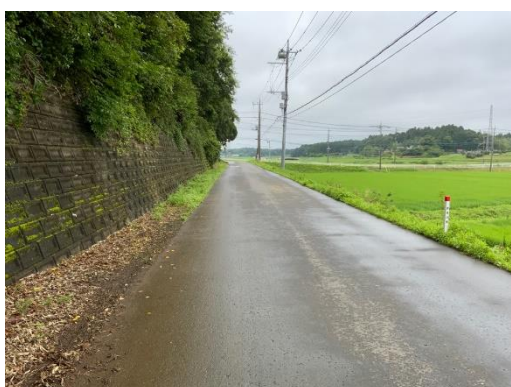
４０Km 規制道路であるが、６０Km で走行している模様。

- ・ 信号機の設置
- ・ 警察官による年２回程度の立哨
- ・ 交通安全のための追加道路標示

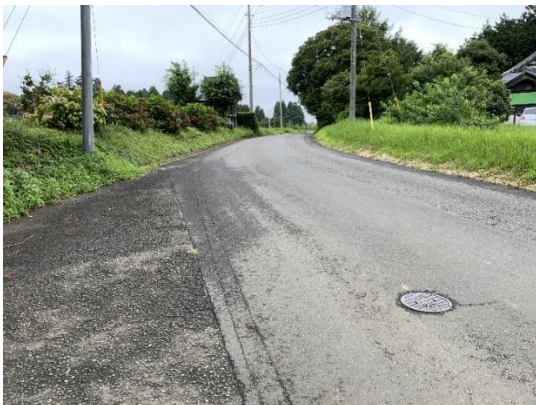
- ・外側線が急に狭く引かれている。
- ・横断歩道やダイヤモンドマークがかすれている。
- ・ポール等安全対策が講じられていない。

- ・ポールの設置
- ・スクールゾーン標識の更新
- ・横断歩道やダイヤモンドマーク、外側線の再塗装

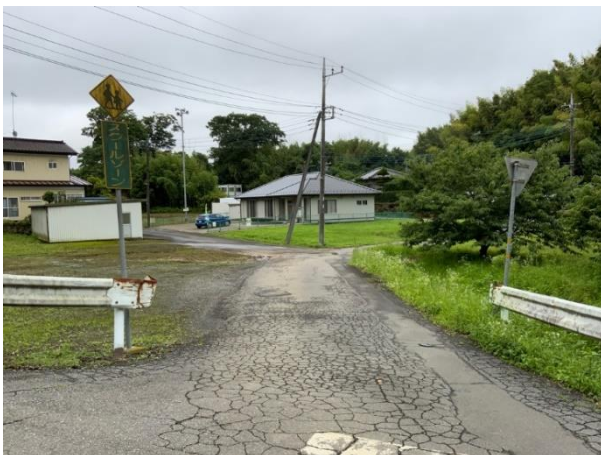
- ・外側線が途中から引かれていない。
- ・ポール等安全対策が講じられていない。

- ・歩行帯の設置
- ・スクールゾーンの追加標示
- ・外側線の塗装

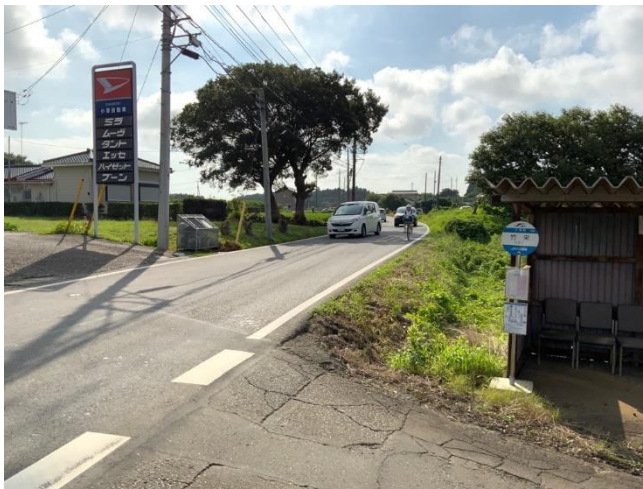
道路が狭いのに普通乗用車以外にも大型トラック、大型バスも頻繁に通過する。

歩道の設置が望ましいが、グリーンベルトにポストコーンの設置でも効果はあると思う。

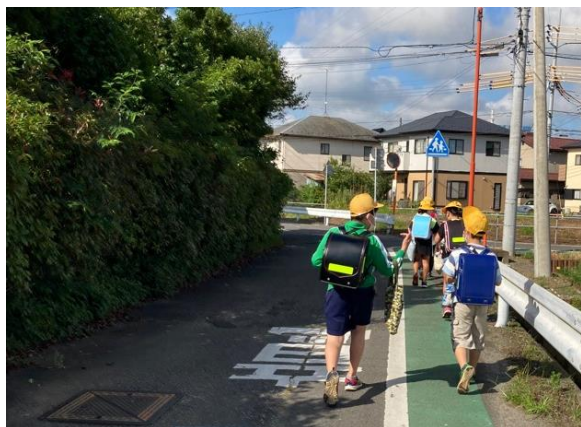
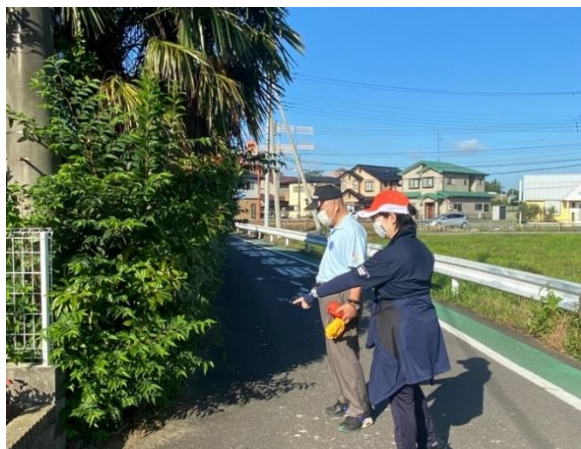
道路脇に垣根が散在し、約 1 m 程せり出した場所は道路が狭小化し、通学帯（グリーン）に接近して危険を感じる。

垣根の剪定など

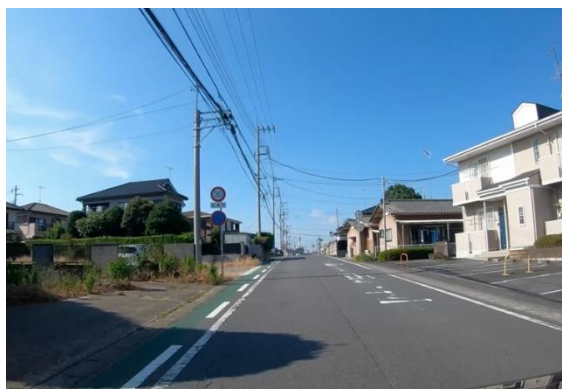
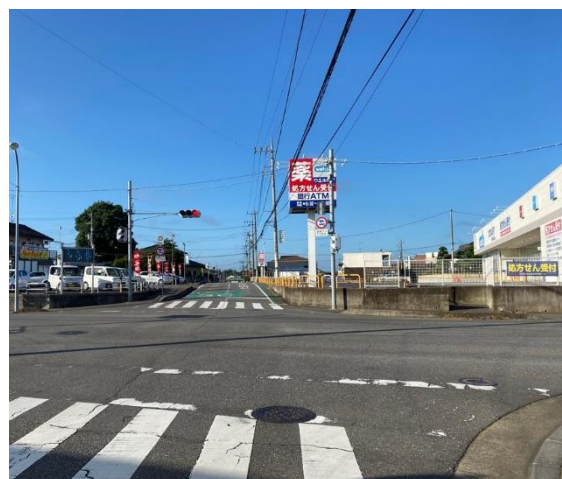
ほぼ、制限速度が守られていないため、登下校中の児童に危険を感じる。

警察等による交通監視など

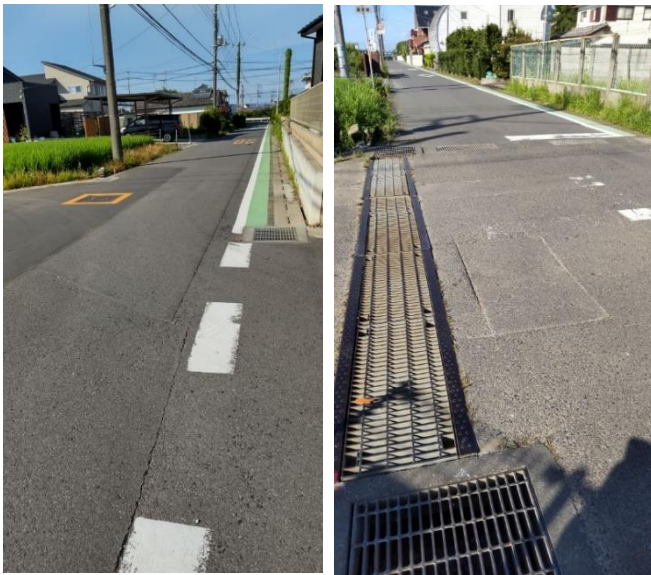
7 : 3 0 から規制されているが、かなりのスピードで走行する車がいる。特に上郷から阿見台に向かうT字路を横断する際、横断歩道がないため危険である。また、大雨が降ると冠水してしまう交差点がある。

- ・危険なT字路に横断歩道を設置する。

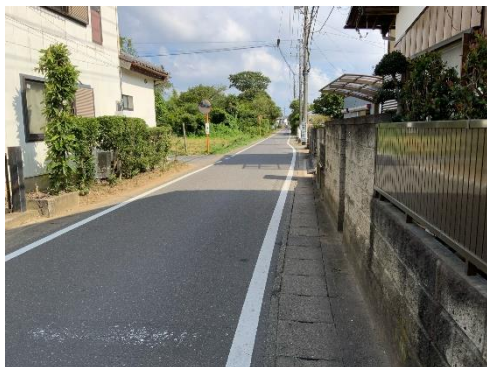
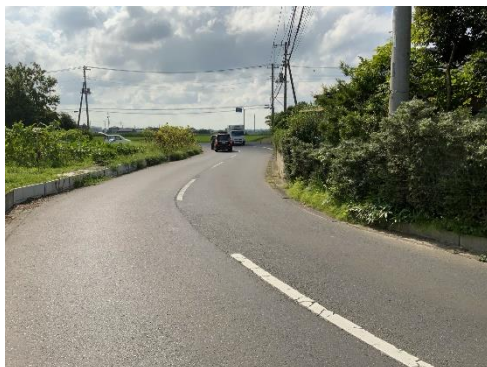
幅員が狭隘, 見通しの悪さ, 急角度のカーブ等, 危険な道路である上に, 上蓋のない側溝があり, きわめて危険な箇所である。これまでも事故が多発しており, いつ歩行者や自転車を巻き込む人身事故が起きてもおかしくない道路である。茨城県は, 長年に渡って危険を承知しながら改善には全く手を付けず放置している。町も, 改善の取り組みを行っていない。

県道及び町道の拡幅, 歩道の整備が必要である。

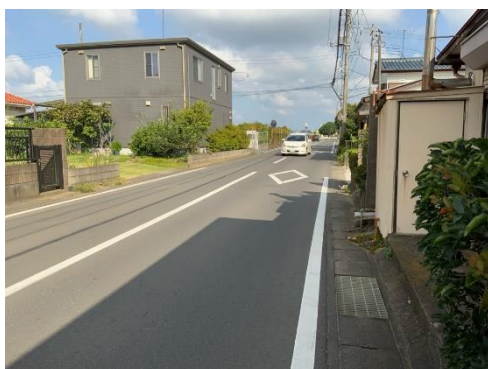
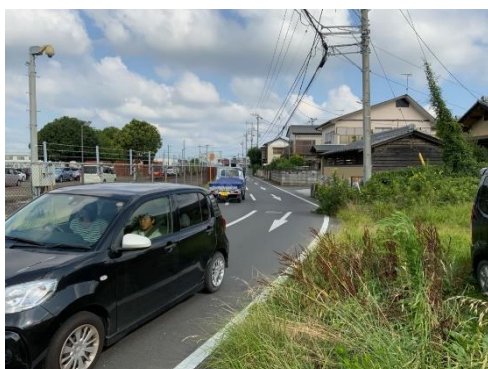
幅員が狭隘, 見通しの悪さ, カーブ等, きわめて危険な道路である。これまでも事故が起きている。住吉交差点に向けて走る車及び住吉交差点からの抜け道にもなっている。近隣には多くの住宅があり, 通勤の車も多い。自衛隊の基地があり, 容易に道路改修が困難な道路だが, せめて歩道を設けるなどの安全対策が必要である。

町道の拡幅, 歩道の整備が必要である。

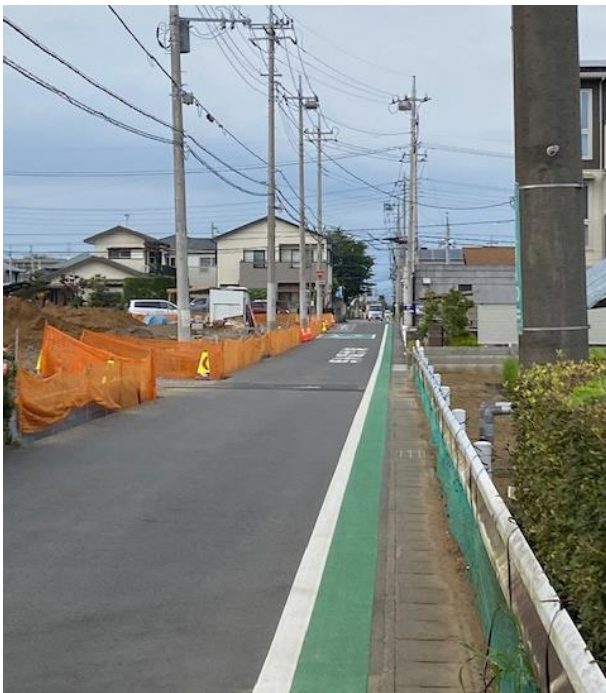
通勤時の抜け道になる。

車がすれ違くと子供たちの歩行スペースがなくなる。

- ・ 通学時間帯は一方通行にする。(あさひ小学校側からうずら野の4丁目の信号に向けて通行可。信号から小学校に向けては通行不可)
