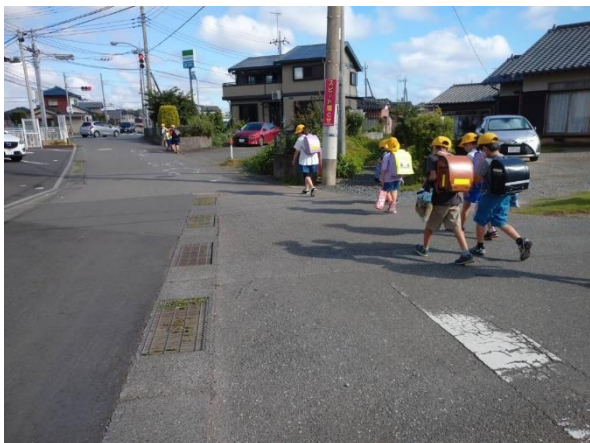
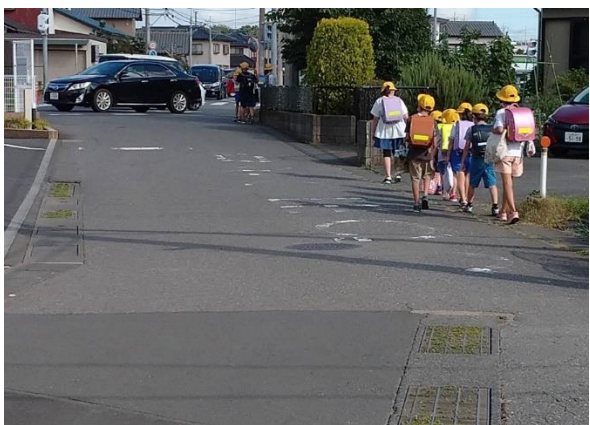
箇所名・住所：五本松公園からファミリーマート

五本松交差点は変則交差点である。阿見小学校方面から道路幅員 6.6 メートルあり、五本松交差点を直進して、五本松児童公園までの道路幅員 5.3 メートルと極端に狭くなる。さらに朝日が目に入る逆光現象による目のくらみで交通事故の危険性がある。

五本松公園からファミリーマートに抜ける道のグリーンベルト化と横断歩道の設置と生垣の剪定。

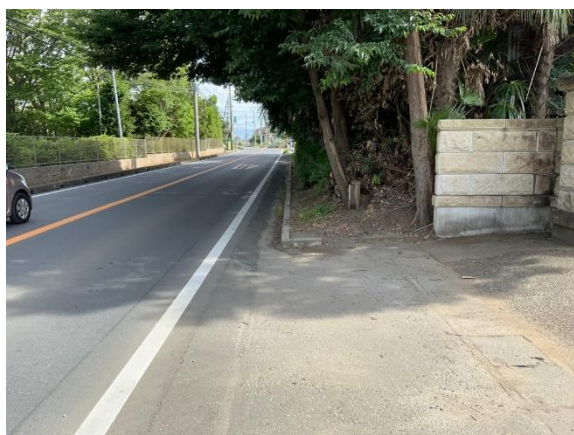
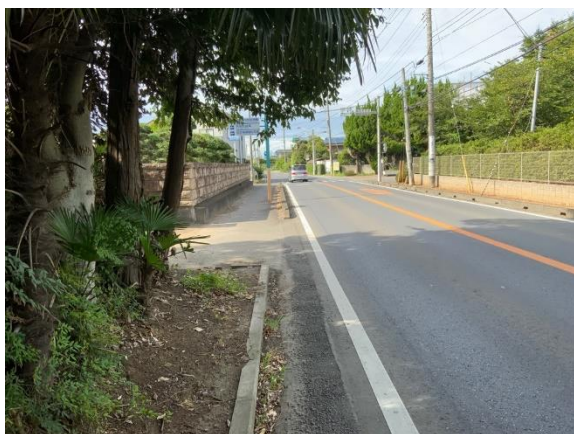
箇所名・住所: 若栗西方の県道の歩道

中央 8 丁目の交差点から中央公民館方面に向かう所の歩道が切れている。永林堂歯科（今はデイサービス）から先は歩道あり。歩道のない部分は樹木が道路上にはみ出ている。

道路の反対側の二村三昌の方は歩道があります。

歩道の設置

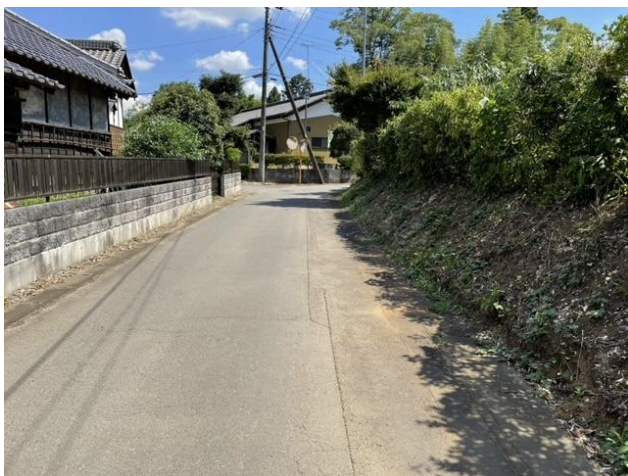
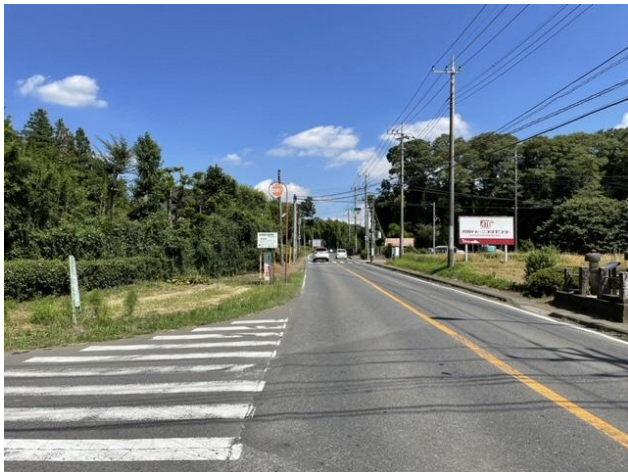
箇所名・住所: 上長公会堂前

狭い道だがスピードを出して走行する車が多い。

ハンプの設置または30キロ規制。上長の信号に右折路線を新設することにより渋滞が解消され、町道を近道として通行する車が少なくなるのではないかと。

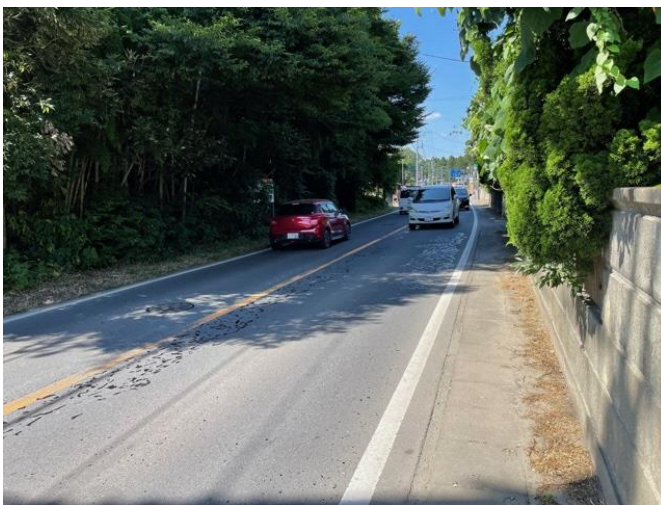
箇所名・住所: 野口製作所～ファミリーマート(実穀交差点)間

スピードを出して走行する車が多く、地先ブロックがなく危険。

縁石をつける。車道と歩道の改良工事。

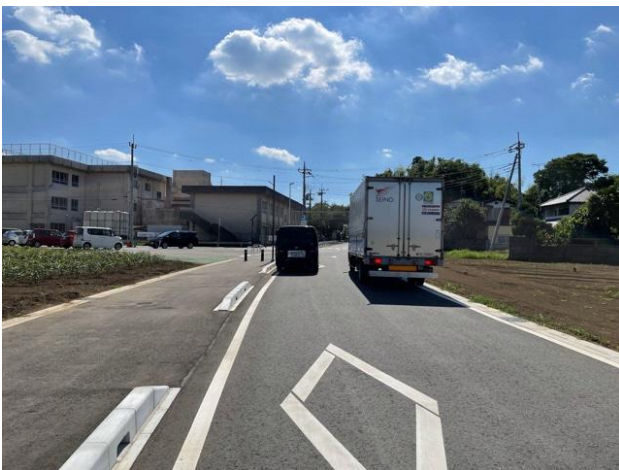
箇所名・住所: 中島農園～本郷小間

送迎車が横断歩道付近に停車してしまっており、見通しが悪くなる上に、追い越してくる車があり、非常に危険である。

30 キロ規制またはスクールゾーンに指定してほしい

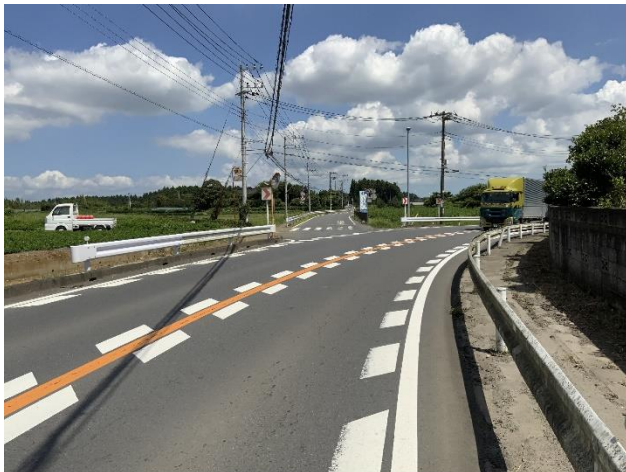
箇所名・住所: 阿見町飯倉二区 そば処付近カーブ

通学時の交通量は上下とも多い。

制限速度を超過して走行している模様。

・町道飯倉土屋線経由から国道 125 号線へのショートカットの車両も多い。

・減速させる視覚的効果がある標示の設置

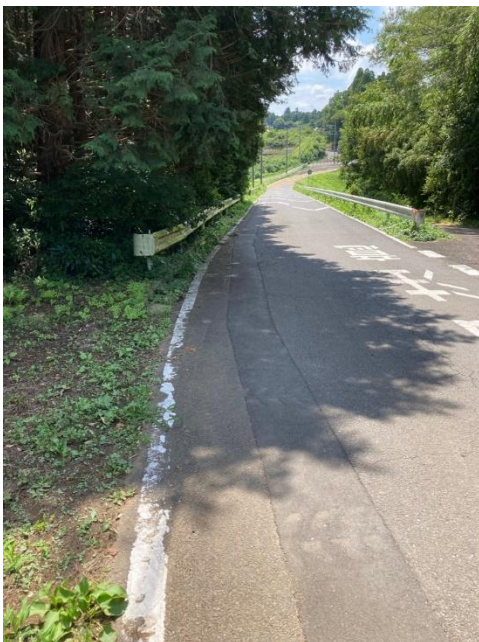
箇所名・住所: 阿見町飯倉 星の里公園先カーブ

通学時の交通量は上下で15台程度。

40Km 規制道路であるが、超過して走行している模様。

- ・歩道が狭い。
- ・ポール等安全対策が講じられていない。

- ・ポールの設置

・歩道の確保

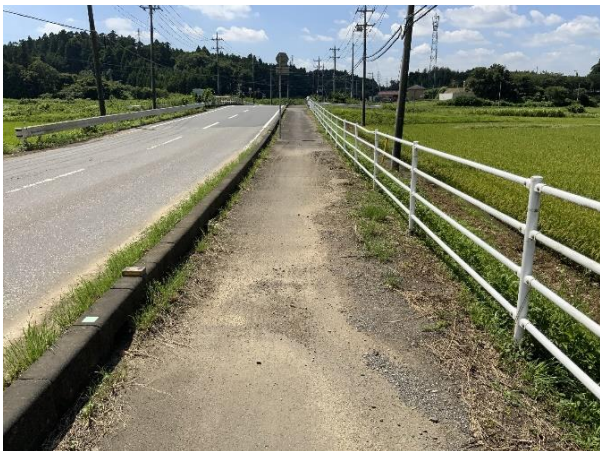
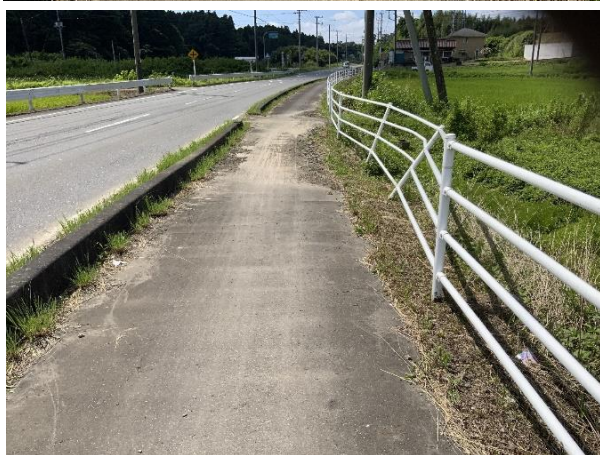
箇所名・住所: 阿見町石川バス停～塙バス停前

通学時の交通量は上下とも比較的多い。

40Km 規制道路であるが、60Km で走行している模様。

歩道に水溜りになる箇所が2箇所あるため、児童は車道側に寄って水溜りを避けて通学している。

- ・水溜りになる箇所の改修

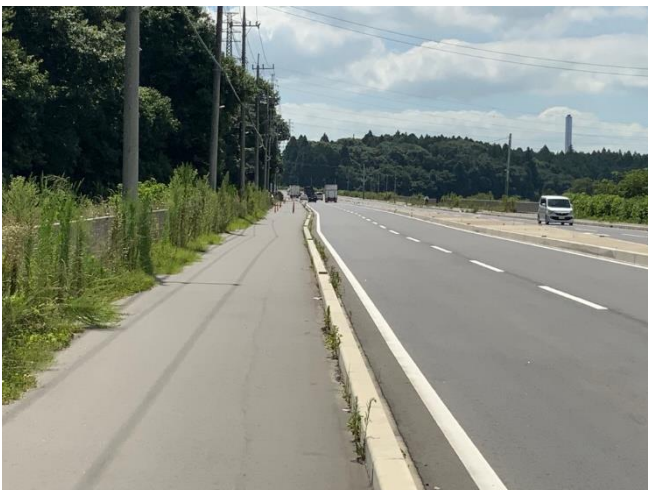
箇所名・住所: 南平台～竹来付近まで

非常に多い

法定速度以上

4 車線化に伴い通過する車のスピードがあがった。もし、事故が起きた場合、歩道縁石だけでは歩道に車が突っ込む可能性があり不安。

## ガードレールの設置

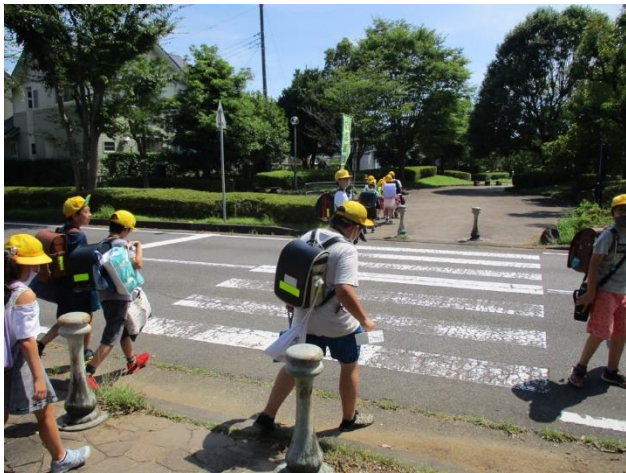
箇所名・住所: 南平台1丁目バス停付近

どの車も法定速度以上にでている

- ・一時停止線、横断歩道があるがどの車も停止しない。
- ・大型バスも定期的に通る、乗用車もスピードが出ているので接触すれば大事故に繋がる。

横断歩道、一時停止線が薄くなっているので書き直し。明確化。

標識を目立つように。

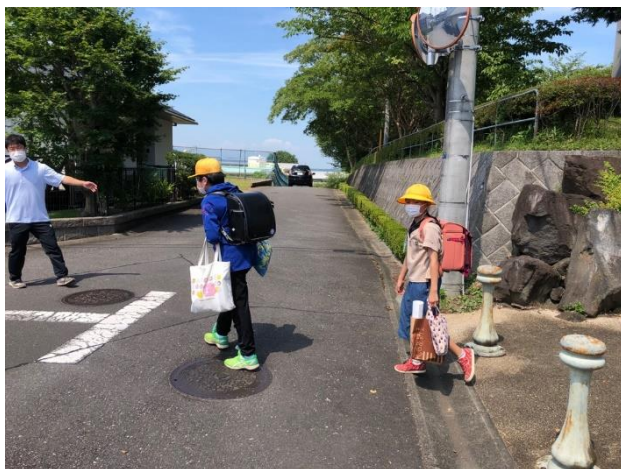
箇所名・住所: 南平台3丁目忠霊塔付近

学校至近の為 各地区の登校班が合流してくる場所となっているが、道路標識、道路標示などが何もない。

道路標識、道路標示（横断歩道）などで注意喚起してもらいたい

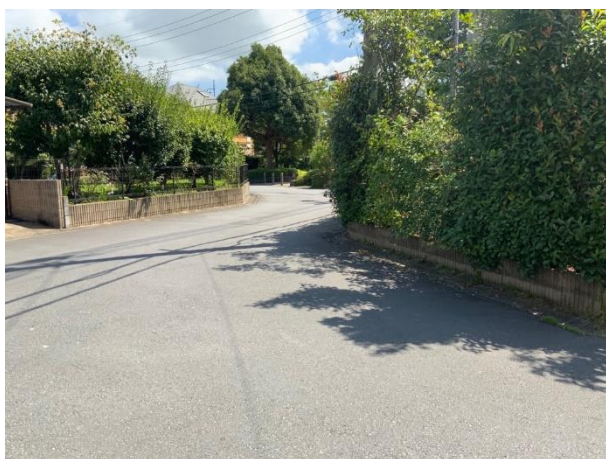
箇所名・住所：南平台３丁目ひだまり公園付近

- ・道幅が狭く、標識等もない。
- ・Ｓ字カーブになっていて見通しが悪い。
- ・朝夕の登下校時は出勤時間と重なる為、スピードを出している車と接触しそうになる子どもが多発。

標識、道路標示

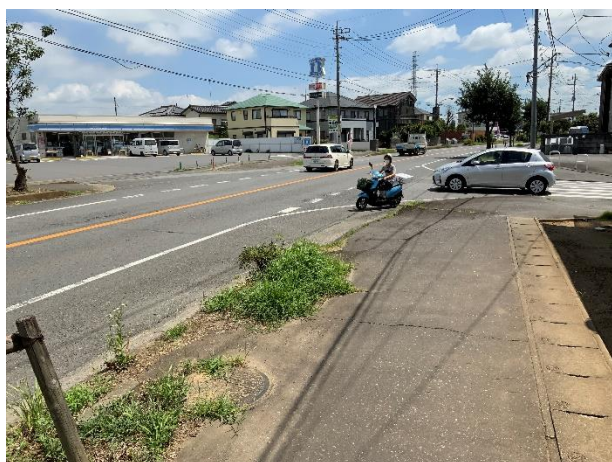
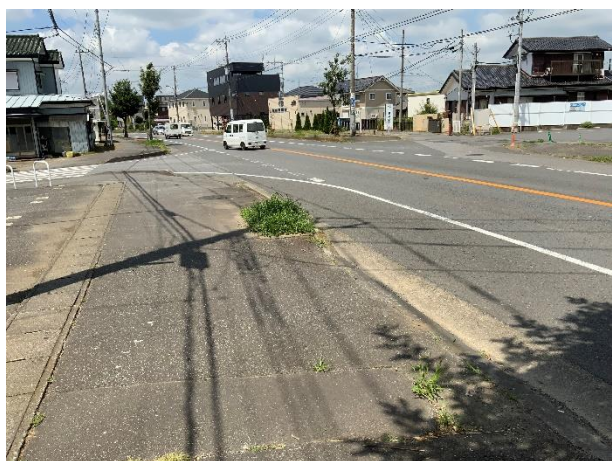
箇所名・住所: ローソン前変則十字路

信号機がないために、子どもたちの横断が非常に危険。

信号の設置。

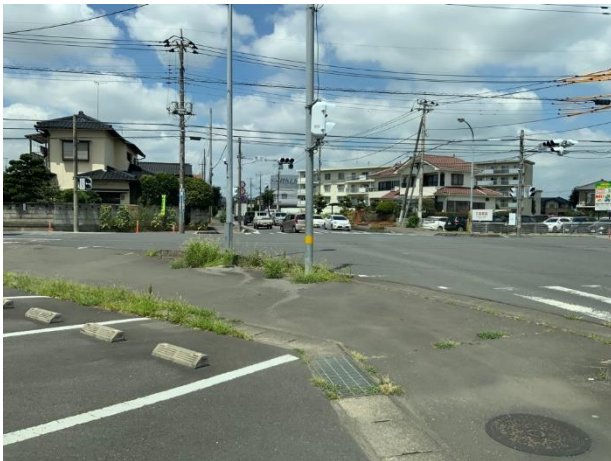
箇所名・住所: 霞台交差点

- ・水たまり。車道が傷み波うっている。雨の日は車が通ると、水しぶきが子供たちにかかり危険。
- ・歩行者溜りがポールのみで危険。

- ・ガードレールの設置。

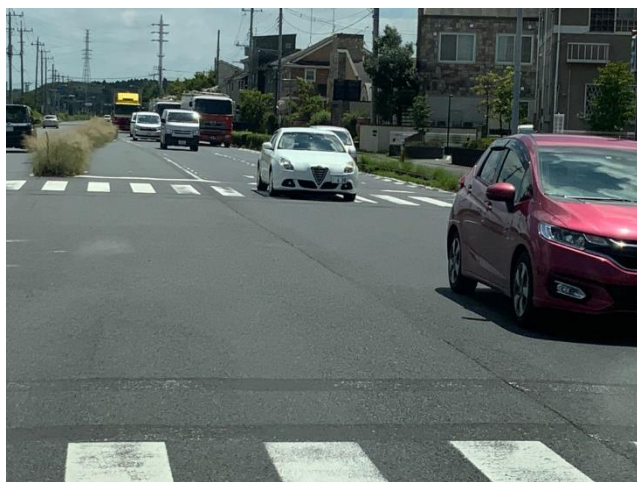
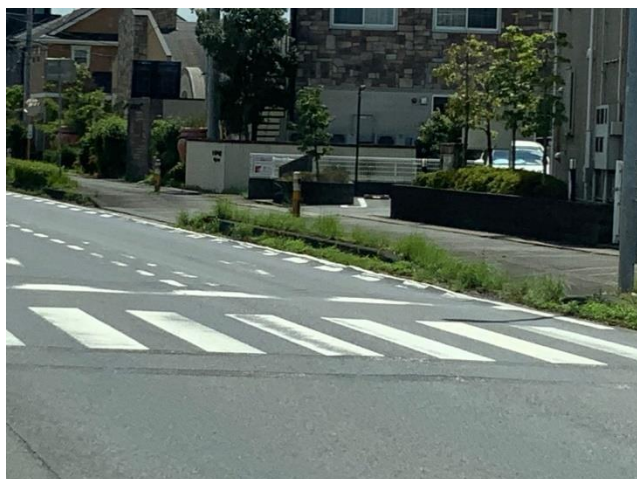
箇所名・住所: 125 号線医療大付近

- ・わだち。(水たまり)

車道のくぼみの部分を車が走るとハンドル操作を誤り歩道に突っ込む危険がある。

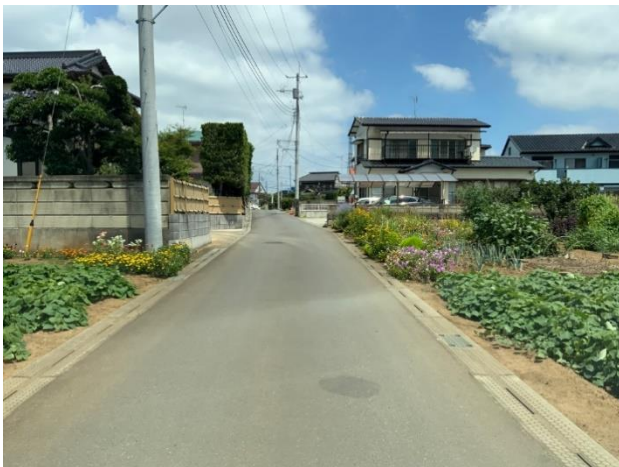
箇所名・住所: 阿見第一小学校へ抜ける道

車の通りが多く、歩道が狭い。

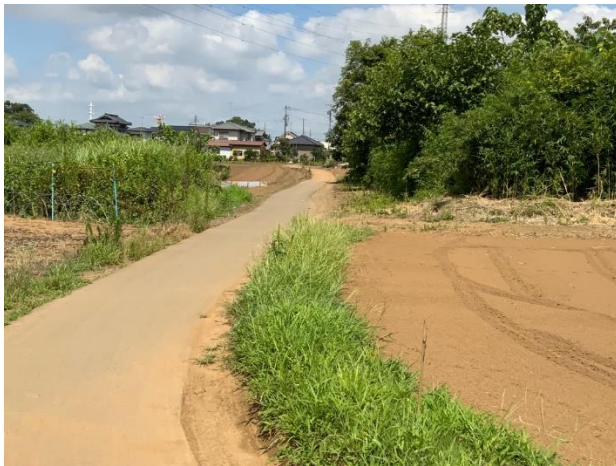
箇所名・住所: 竹来中学校付近

約幅 1.5mの細い農道。街灯がなく危険。(主に自転車が通行)

街灯の設置

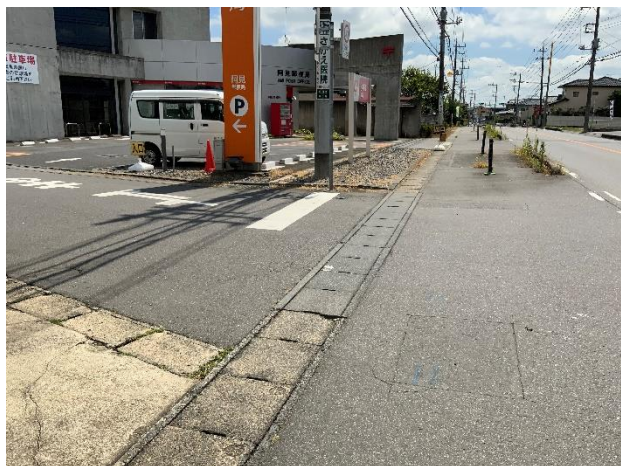
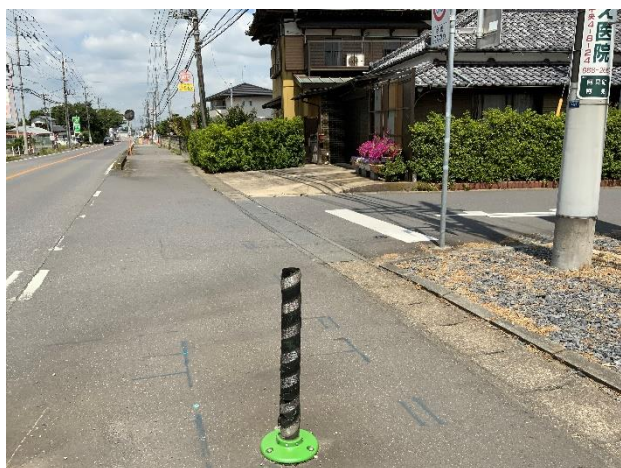
箇所名・住所: 阿見郵便局

車、自転車の通行を注意する物が少ない。

交通量が多いため横断歩道設置、路面の着色

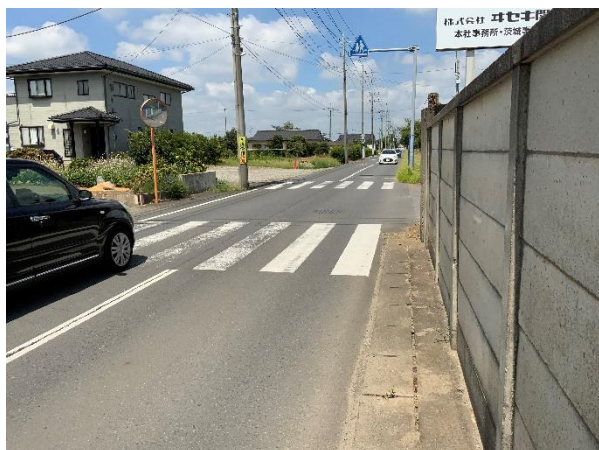
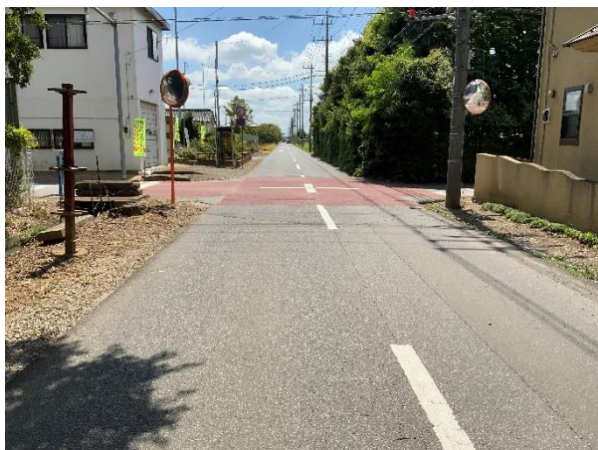
箇所名・住所: 第二小付近

安全対策、歩行者等多い。

路面の着色、路側帯グリーンベルトの設置

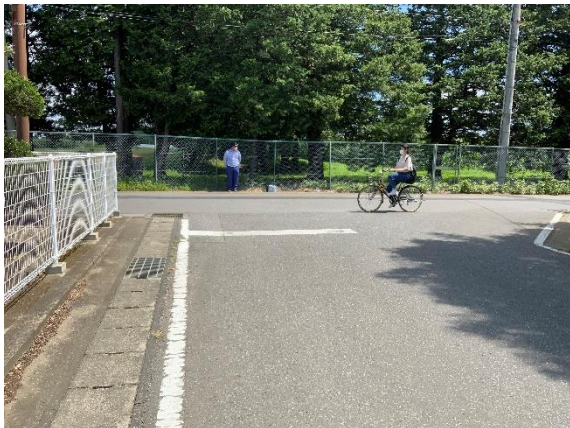
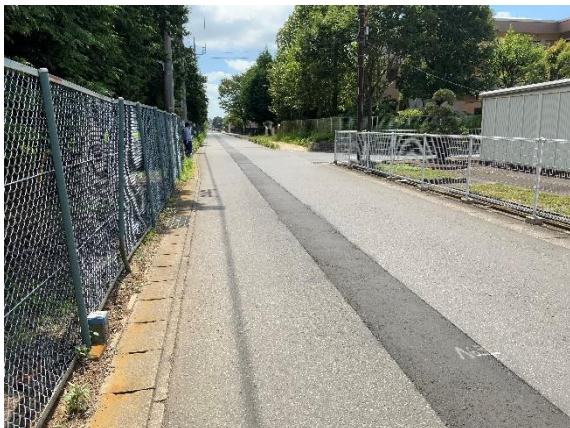
箇所名・住所: 井関農機付近(中学生通学)

見通しが悪い。

見通し悪い為、カーブミラー必要

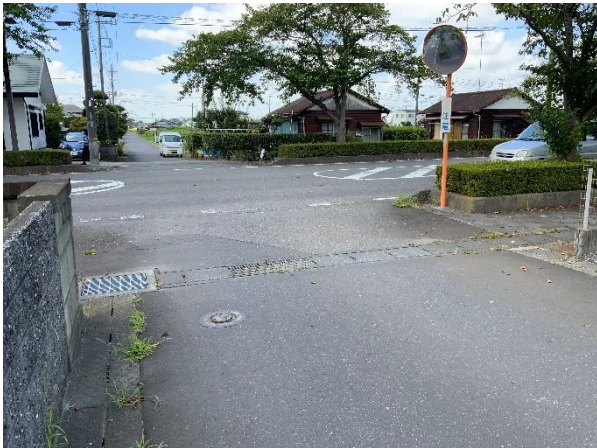
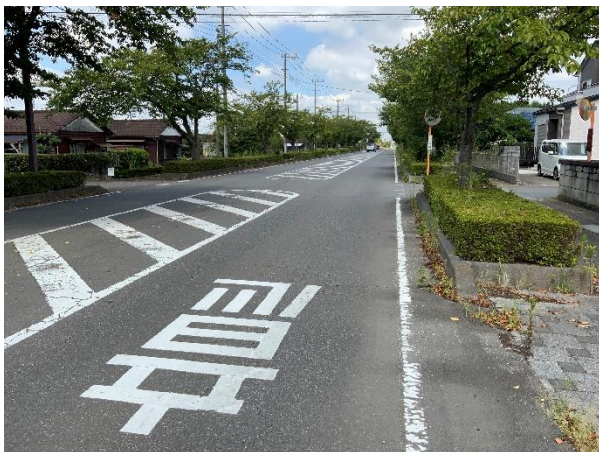
箇所名・住所: 上郷 阿見交番付近(中学生通学)

自転車、歩行者の安全対策。

横断歩道設置
