阿見町 交通安全プログラム対策箇所シート

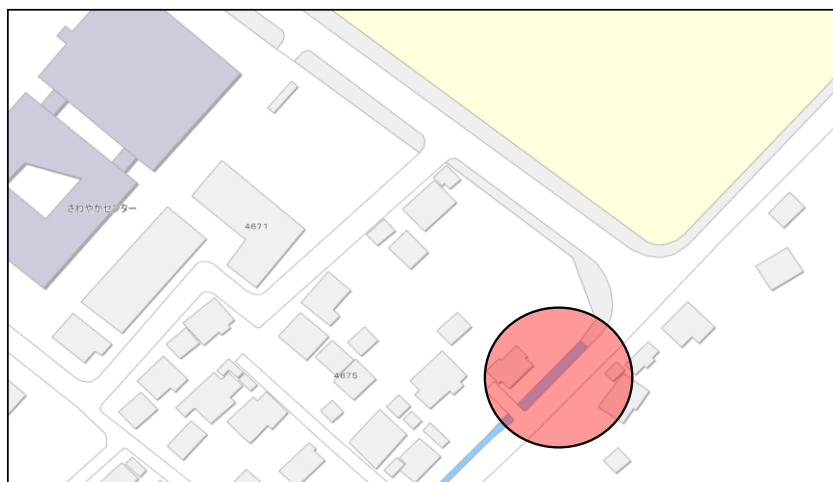
【対策箇所図】

整理番号	0201	路線名	町道第2244号線・町道第0206号線	対策箇所 (住所等)	中央西（さわやかセンター 東側用水路）
掲載年度	令和2年度	学校名	阿見小	事業主体	阿見町
対策状況	対策済	対策年度	R03年度		
通学の状況・危険の内容	草が伸びていて、水路が見えにくいので危険である。				
対策案	毎年1回除草を実施している。				
実施内容	水路の除草を行った。注意喚起の看板設置を設置した。				
備考

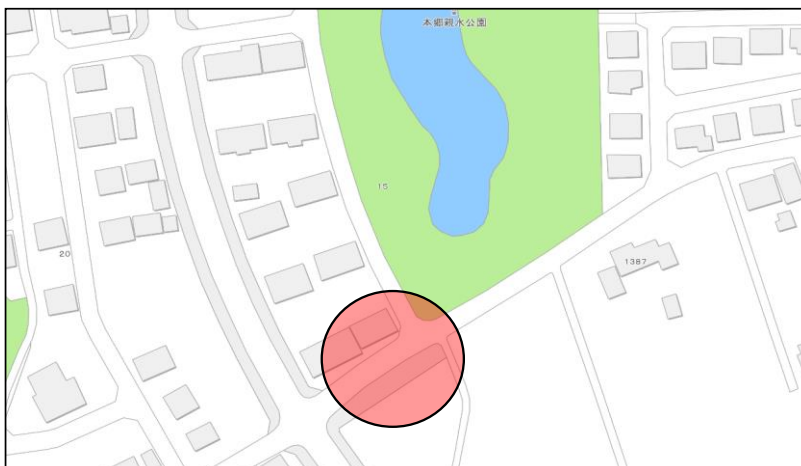
【対策箇所図】

整理番号	0202	路線名	町道第0110号線・町道第1545号線 町道第1482号線・町道第1550号線	対策箇所 (住所等)	本郷（本郷親水公園付近交 差点）
掲載年度	令和2年度	学校名	本郷小	事業主体	阿見町
対策状況	対策済	対策年度	R02年度		
通学の状 況・危険 の内容	アパートの敷地内の生け垣が道路まで伸びているため、歩道が狭くて危険である。				
対策案	アパートの生け垣を整備を依頼する。また、通学路の変更も検討してもらう。				
実施内容	アパートの管理会社に生垣整備を依頼し、生垣の剪定をしてもらった。				
備考

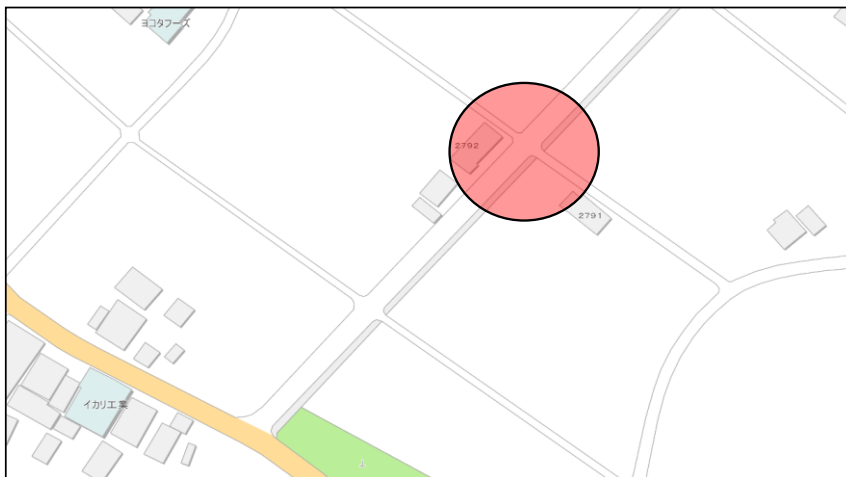
【対策箇所図】

整理番号	0203	路線名	町道第0114号線・町道第1174号線 町道第1175号線	対策箇所 (住所等)	下本郷（荒川本郷1953付近）
掲載年度	令和2年度	学校名	本郷小	事業主体	阿見町
対策状況	対策済	対策年度	①R04年度 ②R02年度		
通学の状況・危険の内容	横断歩道はあるが、車のスピードが速く減速もしないことから危険である。				
対策案	①横断歩道の手前のカラー舗装する。②注意喚起の看板を設置する。				
実施内容	①R4年度カラー舗装を実施した。②R2年度末に注意喚起看板を設置した。				
備考

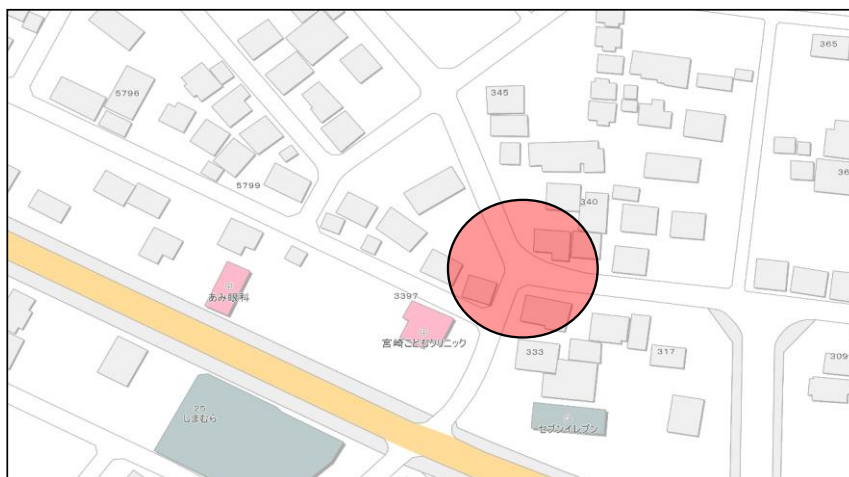
【対策箇所図】

整理番号	0206	路線名	町道第3430号線 町道第3540号線	対策箇所 (住所等)	曙 (曙339番地周辺)
掲載年度	令和2年度	学校名	阿見第一小	事業主体	阿見町
対策状況	対策済	対策年度	R02年度		
通学の状況・危険の内容	道路標識の一部が欠けているところや向きが違うところがあるので危険である。				
対策案	道路標識の交換及び向きを修正する。				
実施内容	道路標識の交換及び向きの修正を行った。				
備考

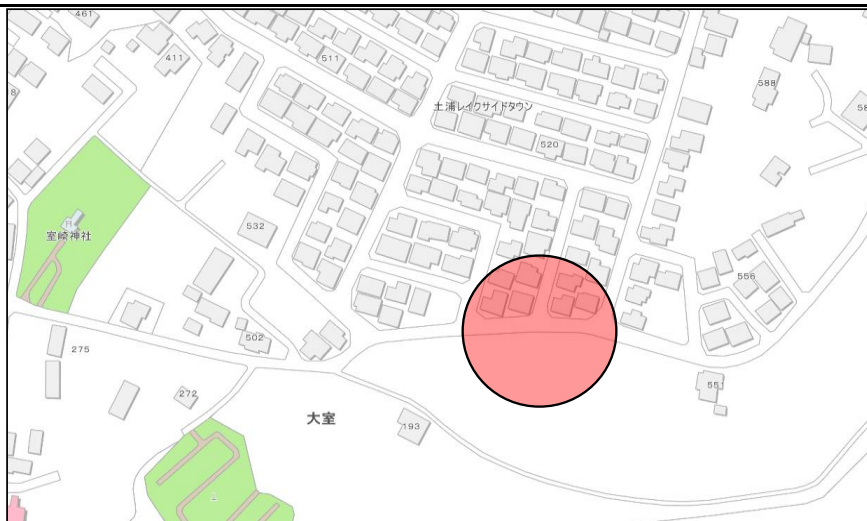
【対策箇所図】

整理番号	0207	路線名	町道第4081号線 町道第4062号線	対策箇所 (住所等)	大室（大室520番地周辺）
掲載年度	令和2年度	学校名	阿見第一小	事業主体	阿見町
対策状況	対策済	対策年度	R03年度		
通学の状況・危険の内容	グリーンベルトが途中でなくなっているため、危険である。				
対策案	グリーンベルトの延長。				
実施内容	グリーンベルトの延長工事を行った。				
備考

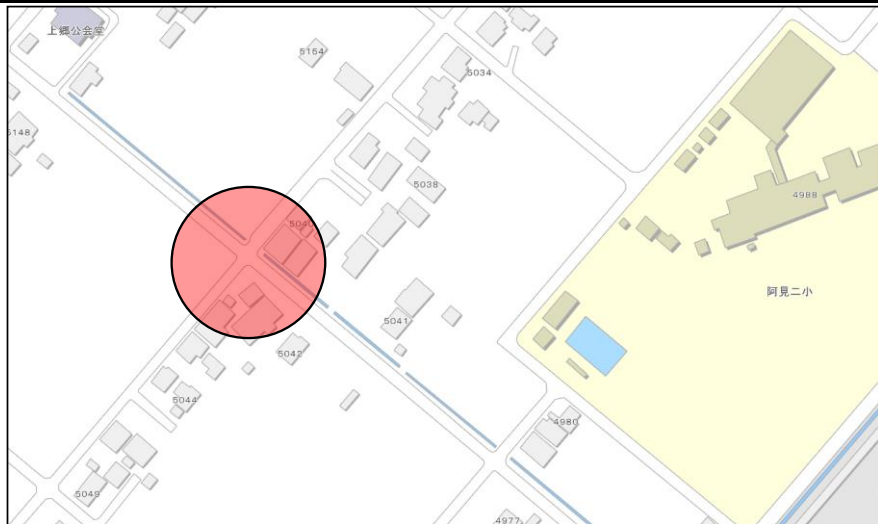
【対策箇所図】

整理番号	0208	路線名	町道第0206号線・町道第2207号線 町道第2212号線	対策箇所 (住所等)	上郷（上郷5040-1（旧 点滅信号））
掲載年度	令和2年度	学校名	阿見第二小	事業主体	阿見町
対策状況	対策済	対策年度	R02年度		
通学の状況・危険の内容	交差点内にカラー舗装はしてあるが、スピードを出してくる車が多く危険である。				
対策案	スピード抑制の看板や追加のカラー舗装、グリーンベルトの整備。				
実施内容	注意喚起の看板の設置を行った。				
備考

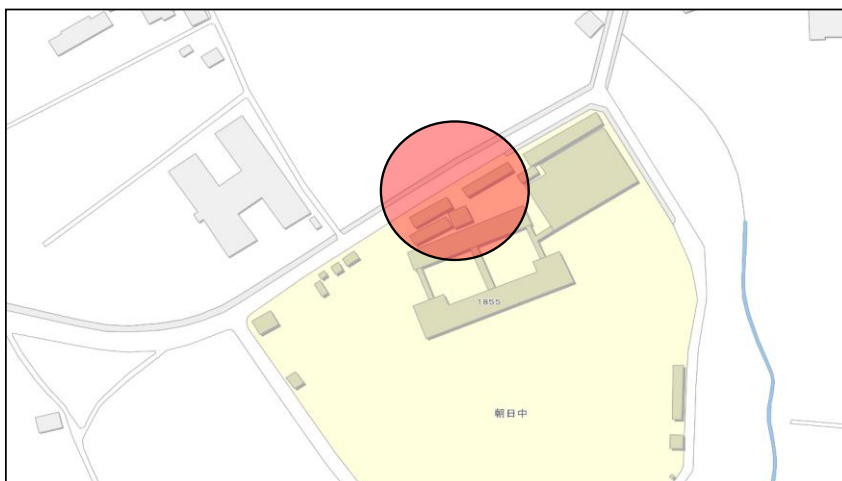
【対策箇所図】

整理番号	0212	路線名	町道第1221号線・町道第1185号線 町道第1551号線	対策箇所 (住所等)	朝日中学校北門・荒川本郷 1855-1
掲載年度	令和2年度	学校名	朝日中	事業主体	阿見町
対策状況	対策済	対策年度	R02年度		
通学の状況・危険の内容	出口は、学校の門が設置してあるため右方向からの車は見えにくいので危険である。				
対策案	カーブミラーの設置を検討するとともに、学校の門にある郵便ポスト及び看板の位置を変更してもらうよう要請する。				
実施内容	カーブミラーの設置を行った。				
備考

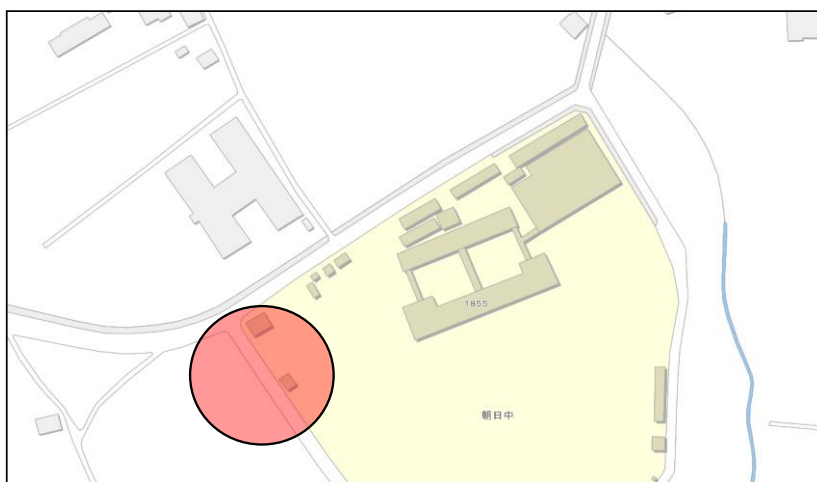
【対策箇所図】

整理番号	0213	路線名	町道第1221号線 町道第1551号線	対策箇所 (住所等)	朝日中学校西側道路・荒川 本郷1855-1
掲載年度	令和2年度	学校名	朝日中	事業主体	阿見町
対策状況	対策済	対策年度	R02年度		
通学の状況・危険の内容	すでに除草作業が行われていた。				
対策案	年3回の除草作業を実施しているため削除する。				
実施内容	毎年3回除草作業を実施している。				
備考

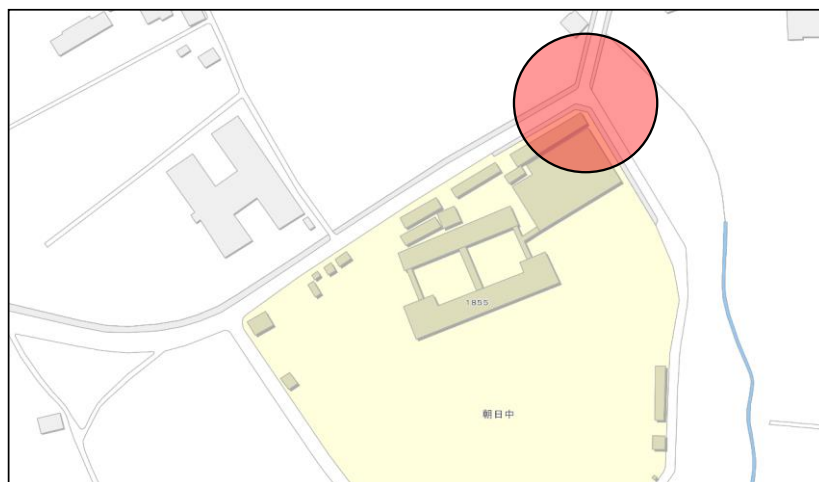
【対策箇所図】

整理番号	0214	路線名	町道第1221号線 町道第1185号線	対策箇所 (住所等)	朝日中学校西側道路・荒川 本郷1855-1
掲載年度	令和2年度	学校名	朝日中	事業主体	阿見町
対策状況	対策済	対策年度	R02年度		
通学の状況・危険の内容	スピードを出してくる車があるため、危険である。白線やとまれの表示も消えかかっている。				
対策案	カーブ有の看板の設置、ラバーポールの設置、白線及びとまれ表示の引き直し。				
実施内容	視線誘導標の設置を行った。区画線の引き直しを実施した。				
備考

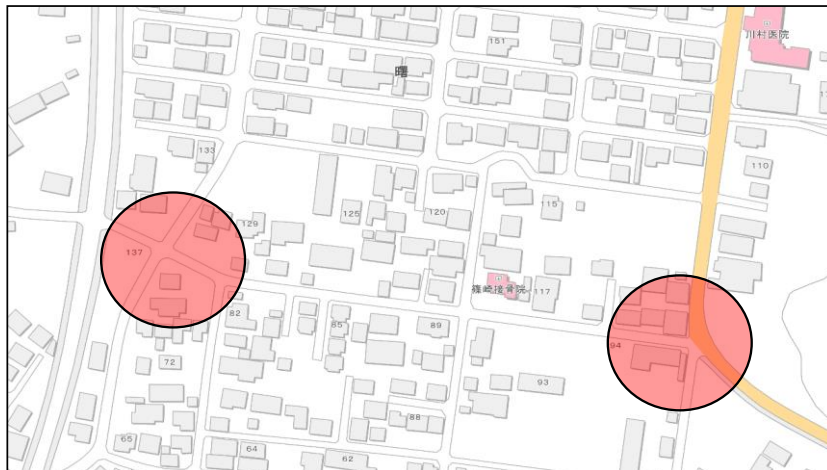
【対策箇所図】

整理番号	0215	路線名	町道第3094号線・町道第3070号線 町道第0202号線・町道第3103号線	対策箇所 (住所等)	松浦建設所～岡崎2丁目 に抜ける信号機付近
掲載年度	令和2年度	学校区名	竹来中	事業主体	阿見町
対策状況	対策済	対策年度	RO4年度		
通学の状況・危険の内容	スクールゾーンにはなっているが、スピードを出してくる車が多く危険である。				
対策案	路面標示の引き直し。				
実施内容	路面標示の引き直しを行った。(道路課)				
備考
