# 阿見町 交通安全プログラム対策箇所シート

| 整理番号 | 0201 | 路線名 | 町道第2244号線・<br>町道第0206号線 | 対策箇所<br>(住所等) | 中央西（さわやかセンター<br>東側用水路） |

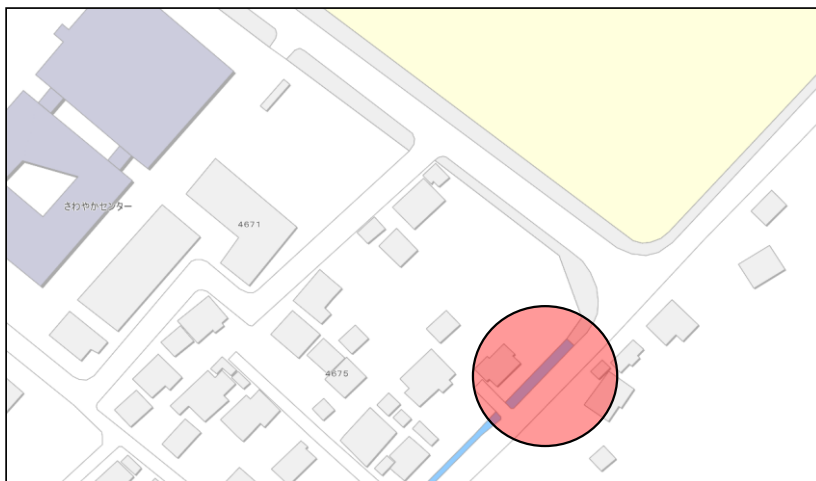
【対策箇所図】

| 通学の状況・危険の内容 | 草が伸びていて、水路が見えにくいので危険である。 | | | | |

| 対策案 | 毎年1回除草を実施している。 | | | | |
| 実施内容 | 水路の除草を行った。注意喚起の看板を設置した。 | | | | |

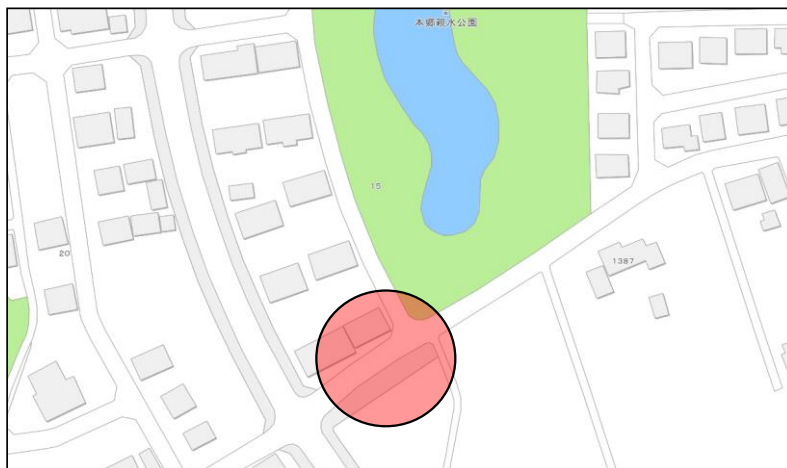
【対策箇所図】

| 通学の状況・危険の内容 | アパートの敷地内の生け垣が道路まで伸びているため、歩道が狭くて危険である。 | | | | |

| 対策案 | アパートの生け垣を整備を依頼する。また、通学路の変更も検討してもらう。 | | | | |
| 実施内容 | アパートの管理会社に生垣整備を依頼し、生垣の剪定をしてもらった。 | | | | |

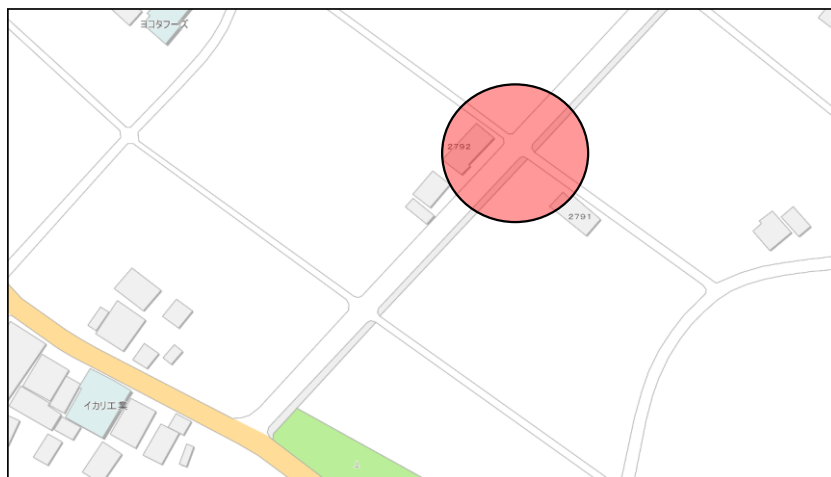
【対策箇所図】

| 通学の状況・危険の内容 | 横断歩道はあるが、車のスピードが速く減速もしないことから危険である。 | | | | |

| 対策案 | ①横断歩道の手前のカラー舗装する。②注意喚起の看板の設置する。 | | | | |
| 実施内容 | ①R4年度カラー舗装を実施した。②R2年度末に注意喚起看板を設置した。 | | | | |

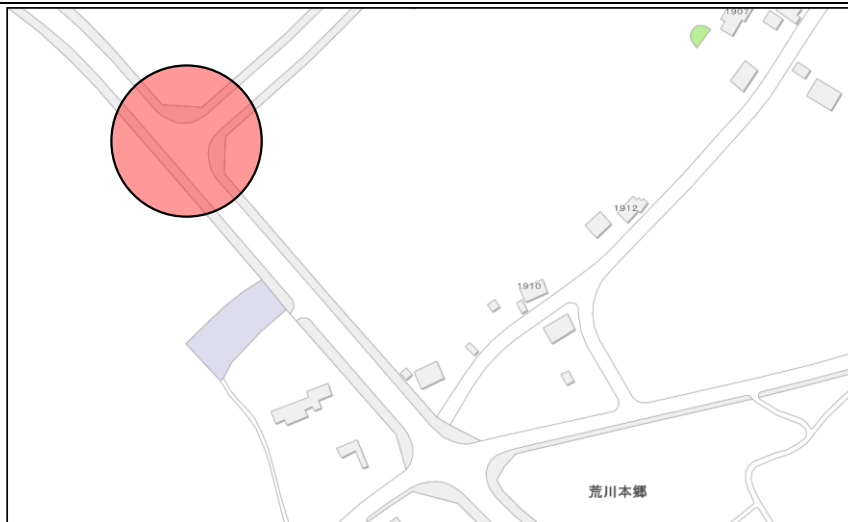
【対策箇所図】

| 通学の状況・危険の内容 | 信号機がなく先の信号の状況により車のスピードも速いため、横断が危険である。 | | | | |

| 対策案 | ①速度抑制の注意喚起の看板設置する。②押しボタン式の信号の設置する。 | | | | |
| 実施内容 | ①注意喚起看板を設置した。<br>②一定条件に満たないため、押しボタン式の信号の設置は難しい。 | | | | |

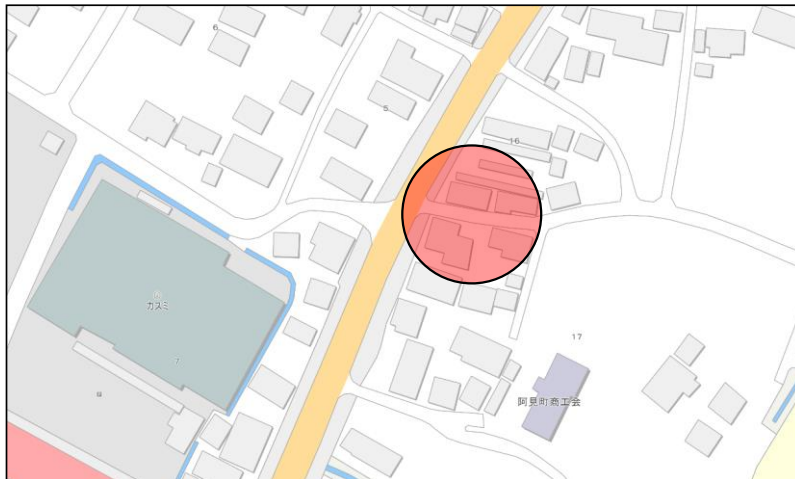
【対策箇所図】

| 通学の状況・危険の内容 | スクールゾーンの路面標示がはがれているため危険である。 | | | | |

| 対策案 | スクールゾーンの路面標示の整備。 | | | | |
| 実施内容 | スクールゾーンの路面表示の整備を行った。 | | | | |

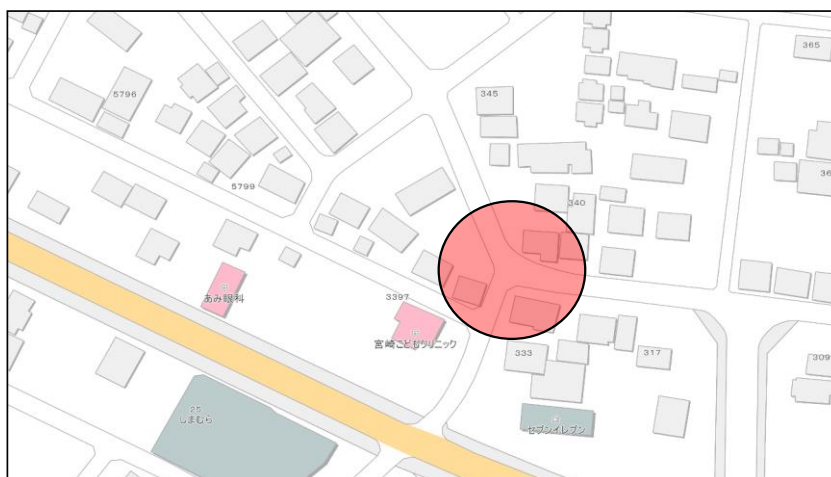
【対策箇所図】

| 通学の状況・危険の内容 | 道路標識の一部が欠けているところや向きが違っているところがあるので危険である。 | | | | |

| 対策案 | 道路標識の交換及び向きを修正する。 | | | | |
| 実施内容 | 道路標識の交換及び向きの修正を行った。 | | | | |

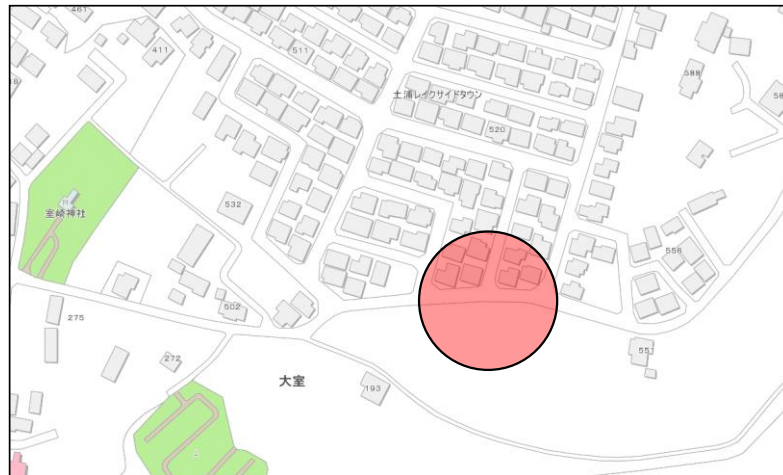
【対策箇所図】

| 通学の状況・危険の内容 | グリーンベルトが途中でなくなっているため、危険である。 | | | | |

| 対策案 | グリーンベルトの延長。 | | | | |
| 実施内容 | グリーンベルトの延長工事を行った。 | | | | |

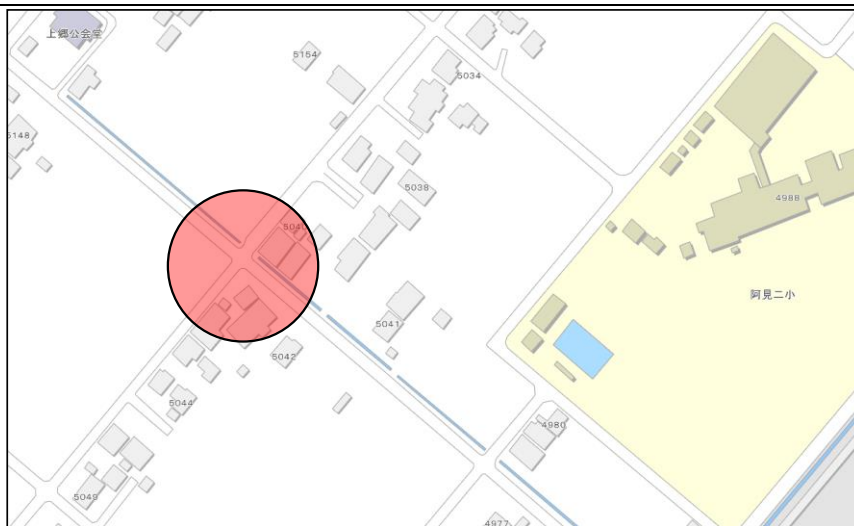
【対策箇所図】

| 通学の状<br>況・危険<br>の内容 | 交差点内にカラー舗装はしてあるが、スピードを出してくる車が多く危険である。 | | | | |

| 対策案 | スピード抑制の看板や追加のカラー舗装、グリーンベルトの整備。 | | | | |
| 実施内容 | 注意喚起の看板の設置を行った。 | | | | |

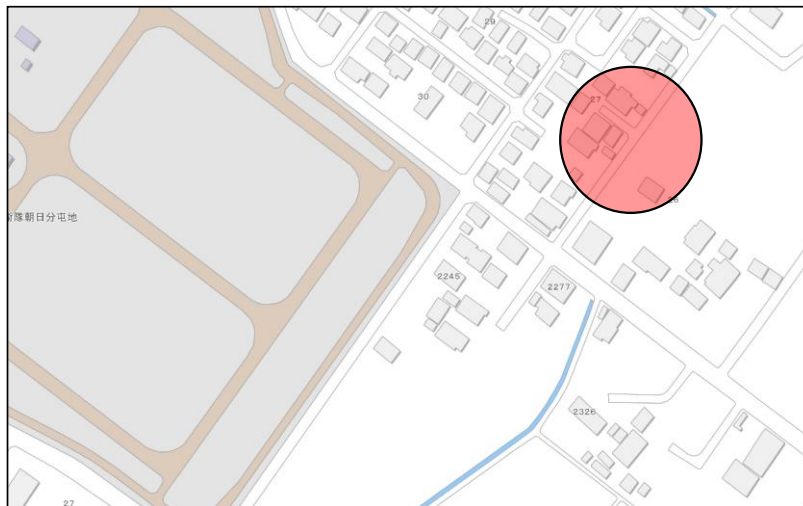
【対策箇所図】

| 通学の状況・危険の内容 | ラバーポールはあるが、道路と水路敷の高低差があり危険である。 | | | | |

| 対策案 | 通学路等の路面標示の整備。 | | | | |
| 実施内容 | 注意喚起のための路面表示を設置した。 | | | | |

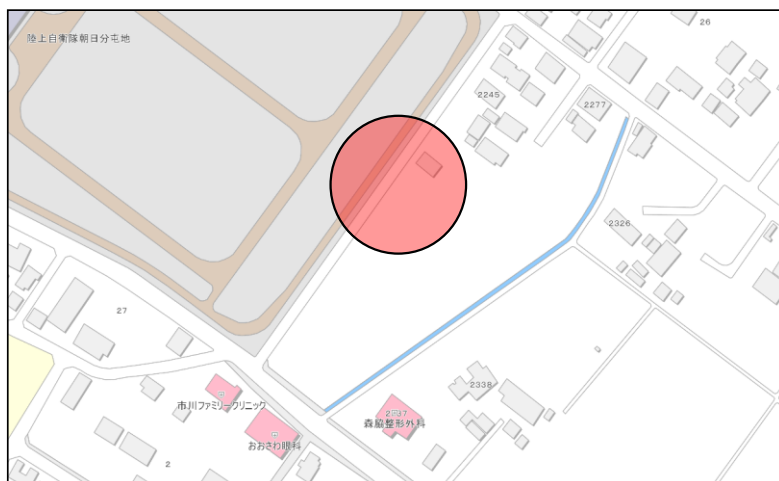
【対策箇所図】

| 通学の状況・危険の内容 | スクールゾーンの路面標示やグリーンベルトの対策はしてあるが、スピードを出す車が多く危険である。 | | | | |

| 対策案 | グリーンベルト際にラバーポールの設置。 | | | | |
| 実施内容 | ラバーポールを設置した。 | | | | |

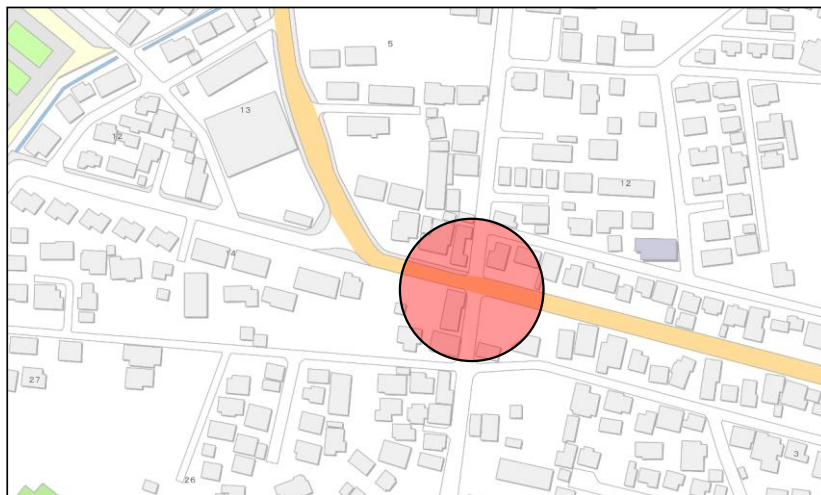
【対策箇所図】

| 通学の状況・危険の内容 | 道路の境界にグレーチング（側溝の蓋）はあったが、民地である。 | | | | |

| 対策案 | グレーチング（側溝の蓋）が民地のため削除する。 | | | | |
| 実施内容 | グレーチングが民地のため、学校から生徒へ注意喚起を行ってもらう。 | | | | |
