# 阿見町 交通安全プログラム対策箇所シート

| 整理番号 | 0501 | 路線名 | 県道竜ヶ崎阿見線 | 対策箇所<br>(住所等) | 中央1丁目南交差点付近 |
| 掲載年度 | 令和5年度 | 学校名 | 阿見小 | 事業主体 | 茨城県 |

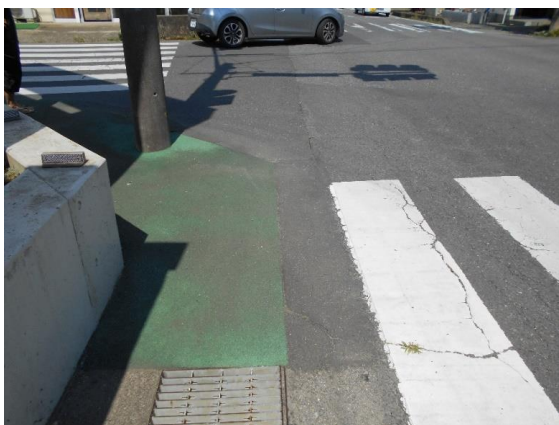
【対策前】

| 通学の状況・危険の内容 | 通行児童 53人（鈴木）<br>吉田石油前の交差点：朝の車の通行量が多く、児童が信号待ちをするときに待機できる場所がないために危険である。 | | | | |

| 対策案 | 吉田石油側歩行者だまりにラバーポールを立てる。（県） | | | | |

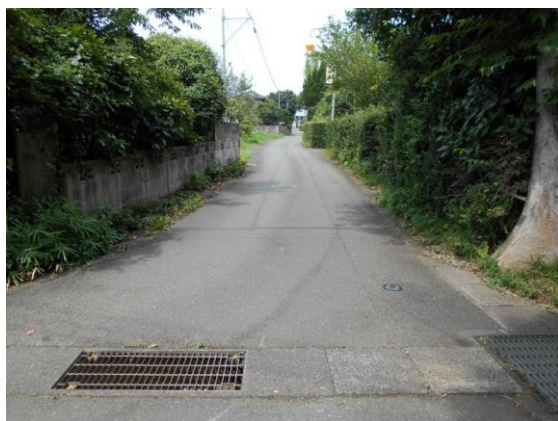
【対策前】

| 通学の状況・危険の内容 | 通行児童 10人（実穀）<br>細い住宅街の道を自動車が通り、危険。スピードがでている車もある。 | | | | |

| 対策案 | 水道工事完了後施工予定。路面標示、狭窄の設置。（道路課） | | | | |

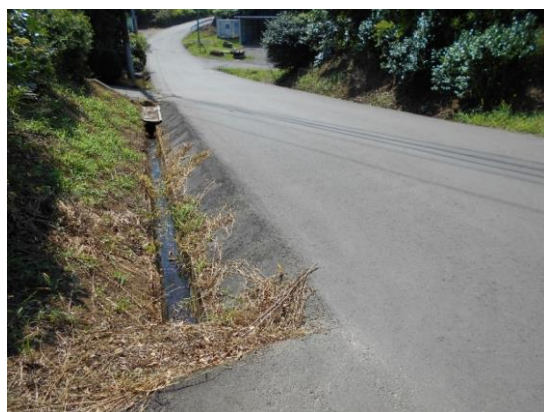
【対策前】

| 通学の状<br>況・危険<br>の内容 | 通行児童 3人（石川）<br>石川地区。道路の両側に側溝があり待機場所がなく、危険である。 | | | | |

| 対策案 | 側溝の蓋掛けを行う。R6年度工事完了予定。（道路課） | | | | |

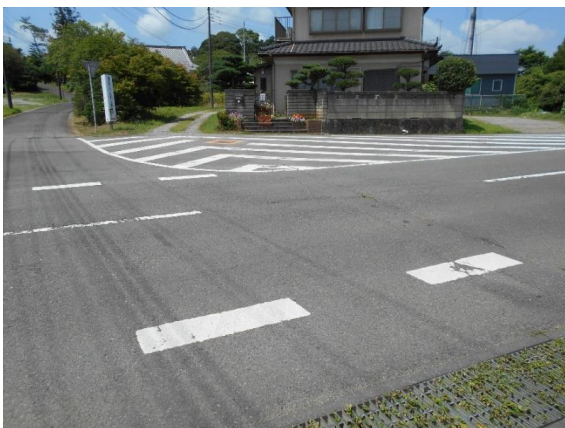
## 【対策前】

| 通学の状況・危険の内容 | 通行児童 11人(島津)<br>歩道に色をつけてわかりやすくなったが、狭いのでスピードを出している車がいると怖い<br>道を渡る時にトンネルがあったり、木で車からも子供からもお互いに気が付きにくい。 | | | | |

| 対策案 | 横断歩道の新設上申を検討する。町に交通量等のデータ提出を求める。(警察)<br>歩行者だまりにポールを設置する。(道路課) | | | | |
| 実施内容 | 交通量調査を実施したところ、交通量及び横断歩行者が多いという状況ではなかったため設置は難しい。 | | | | |

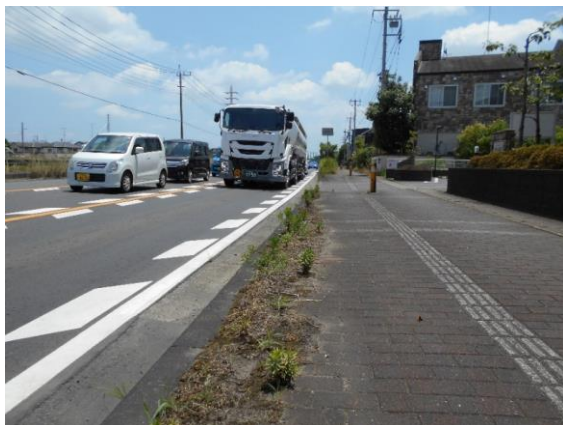
【対策前】

| 通学の状況・危険の内容 | 通行児童 12人（白鷺）<br>国道125号線にあたり、児童の登下校が非常に危険である。<br>児童から直接の訴え。登校する際、交通量が多いにもかかわらず歩道と車道の間に低木しかなく大変怖い。短い部分だけでもガードレールをつけてほしい。 | | | | |

| 対策案 | 通学指導を学校に依頼する。（学校教育課） | | | | |
| 実施内容 | 通学指導を依頼した。（学校教育課） | | | | |

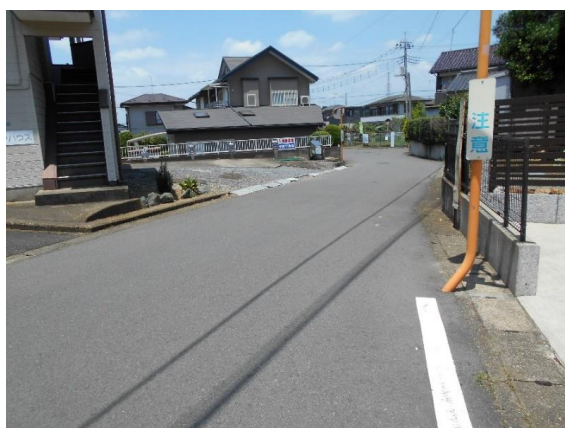
【対策前】

| 通学の状況・危険の内容 | 通行児童 8人(岡崎)<br>登下校で利用する人数は少ないが、公園付近の道路であるため、児童の利用が多く、非常に危険である。<br>国道125号に抜ける道であり、スピードを出す車が後を絶たず、交通事故の心配が予想される。 | | | | |

| 対策案 | ①通学路の看板を新しいものと交換する。(生活環境課)<br>②路面標示(路側線設置)を行い、歩行者スペースを確保する。(道路課) | | | | |

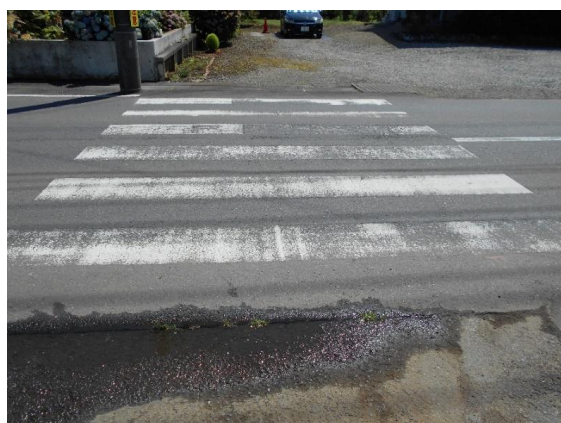
【対策前】

| 通学の状況・危険の内容 | 横断歩道の塗装が剥げており、車の運転手から見えにくく、児童が止まっても車が止まらず危険である。はっきり見えるように塗装してほしい。<br>地域の方が警察署に塗装のお願いをしたが、まだ大丈夫との回答であったため学校からも要望してほしいとの声があがった。 | | | | |

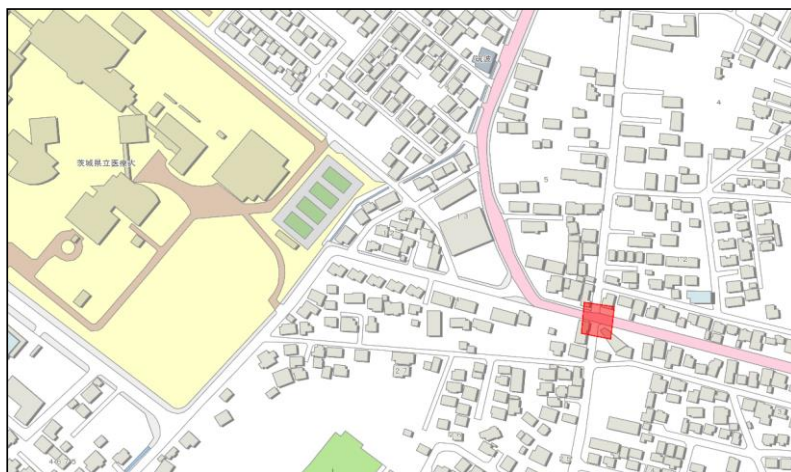
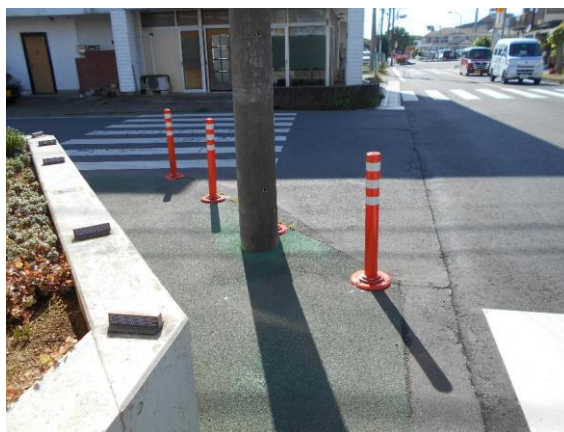
【対策箇所図】

| 通学の状況・危険の内容 | <p>通学生徒 32人（鈴木）、58人（若栗）<br/> 吉田石油前の交差点：朝の交通量が非常に多い。交差点の角には吉田石油や理容室、建物があり、曲がる際に危険。また、歩行者や自転車が信号待ちができるスペースがない点も危険である。</p> | | | | |

| 実施内容 | ラバーポールを立てた。（県） | | | | |

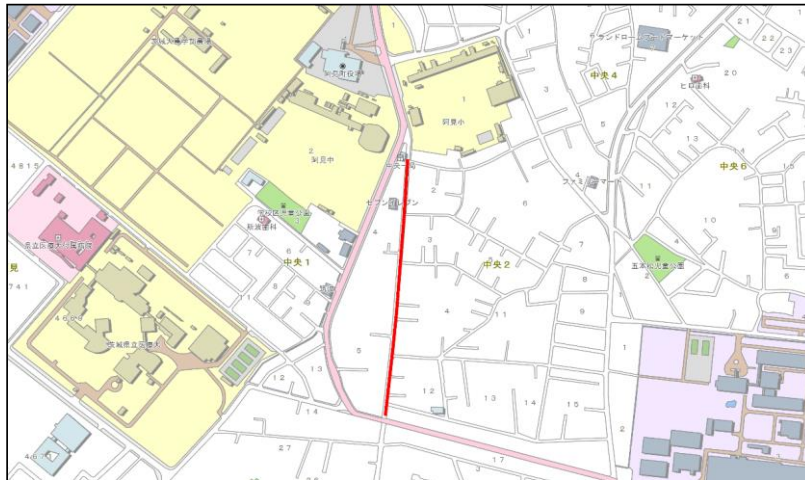
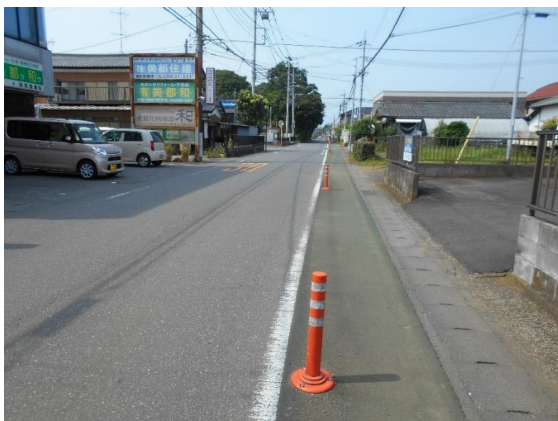
## 【対策箇所図】

| 通学の状況・危険の内容 | 通行生徒 32人（鈴木）、58人（若栗）、16人（中央南）<br>片側しか歩道がない。朝自転車で登校する生徒は歩道のない左側を通行するしかなく、車が通行した際に危険である。昨年自転車と歩行児童との接触事故があった。スクールゾーン時間が守られていない。住宅の樹木が張り出して歩行スペースが狭まっている。 | | | | |

| 実施内容 | R5年度内に情報提供が一度も無かったので、対策済とする。 | | | | |

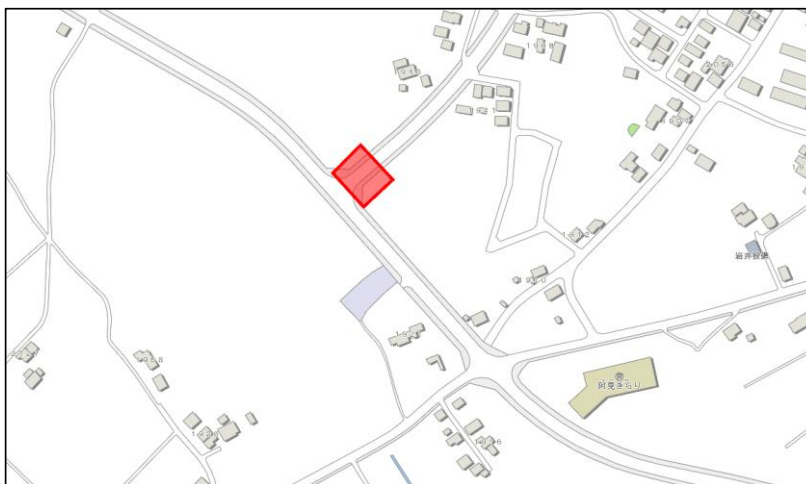
【対策箇所図】

| 通学の状況・危険の内容 | 通行生徒 200人（上本郷）<br>丁字路を生徒は直進して横断するが信号がなく、丁字路に一時停止をする車からは右側の雑木林のため見通しも悪い。接触の危険がある。生徒登校時の朝は抜け道となるため交通量も多く、曲がる車も多いため危険である。見通しが良くなるように木の伐採や信号機の設置などを要望する。 | | | | |

| 実施内容 | ①年2回2m幅での草刈りを実施する。（都市計画課）<br>②R5中に看板付き防犯カメラを設置した。（生活環境課） | | | | |

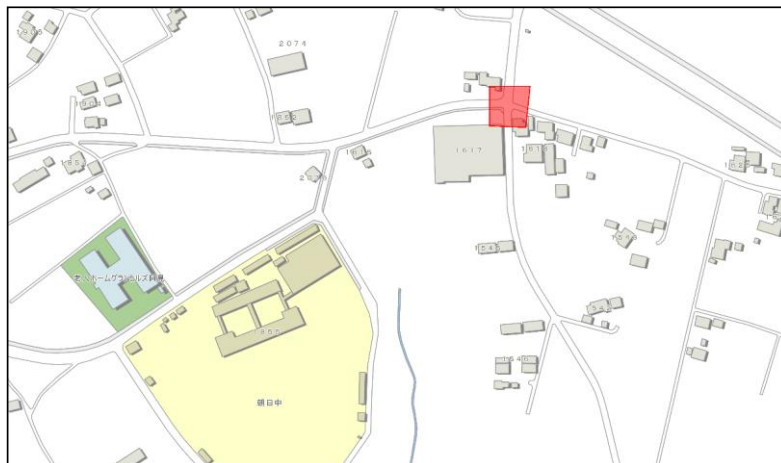
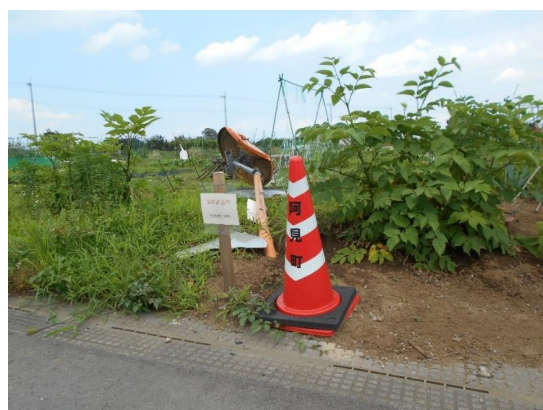
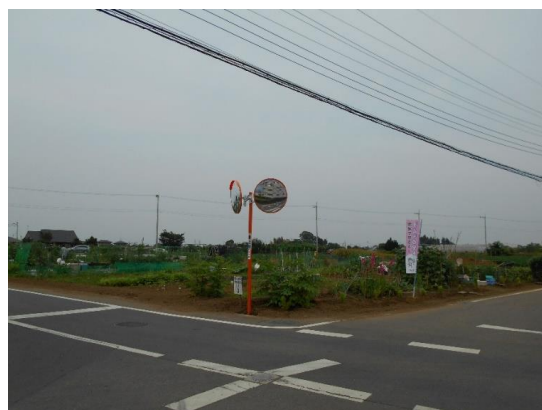
【対策箇所図】

| 通学の状況・危険の内容 | 通行生徒 100人（筑見）<br>十字路を東側から横断するが、以前設置したカーブミラーが事故調査のために使用できず2ヶ月程度経過している。曲がる車が確認のために前に出るので、直進する車との事故が起きる可能性が高い。朝は特に抜け道になり交通量が多く危険な状態が続いている。カーブミラーの修理が必要。 | | | | |

| 実施内容 | カーブミラーを設置した。 | | | | |

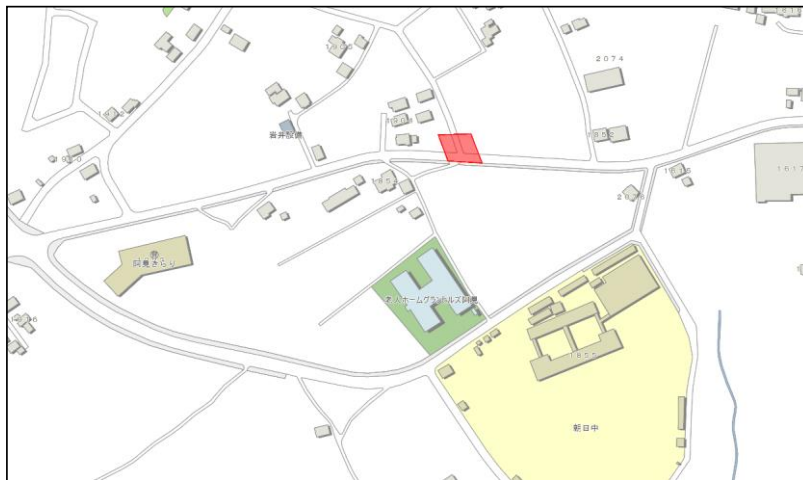
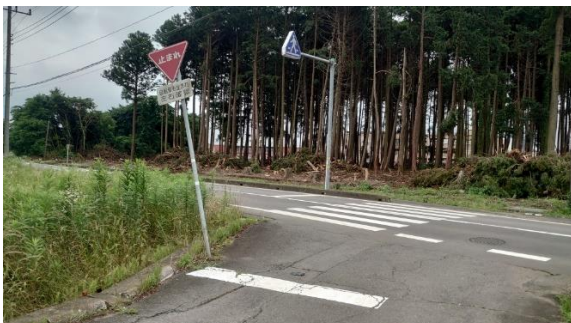
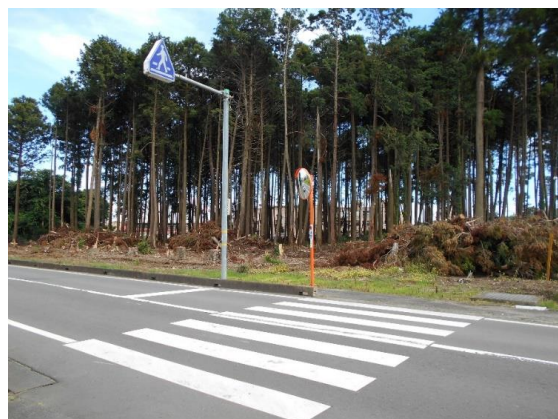
【対策箇所図】

| 通学の状況・危険の内容 | 通行生徒 60人（一区）<br>住宅地を抜ける細い道から横断するが、ミラーがなく目視のみでの横断になる。注意喚起の看板もない。朝は交通量が多いため接触の危険がある。左側は背の高い雑草があり、車が見づらいので除草の必要あり。 | | | | |

| 実施内容 | カーブミラーを設置した。 | | | | |

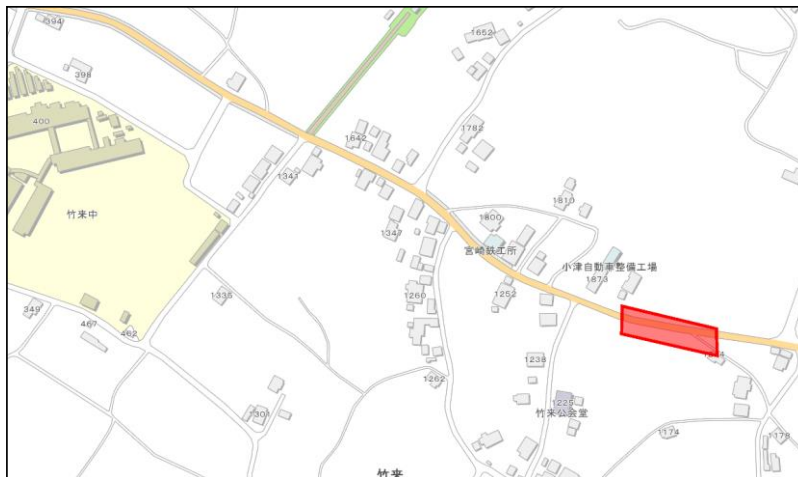
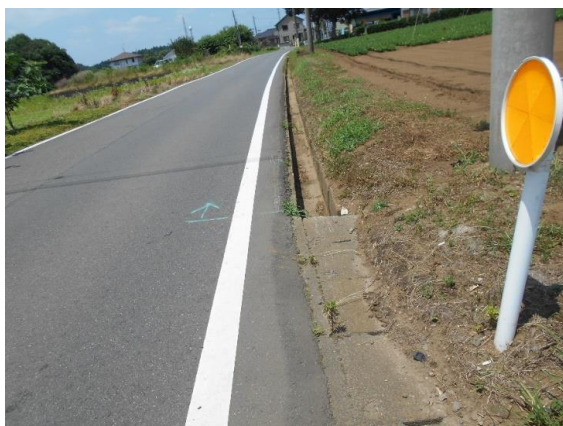
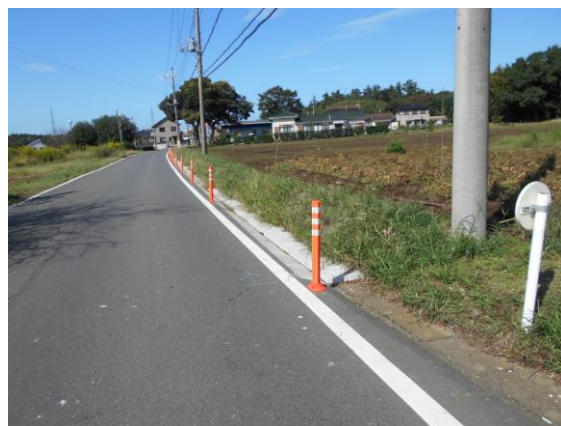
【対策箇所図】

| 通学の状況・危険の内容 | 通行生徒 50人<br>側溝に蓋がない。道幅が狭い。歩道がところどころにしかない。朝は車の交通量も多く危険な状態。<br>また草が生えていて通行の邪魔になっている。 | | | | |

| 実施内容 | 側溝に蓋をかけ、ポール設置済。歩車道の境界線も設置した。 | | | | |

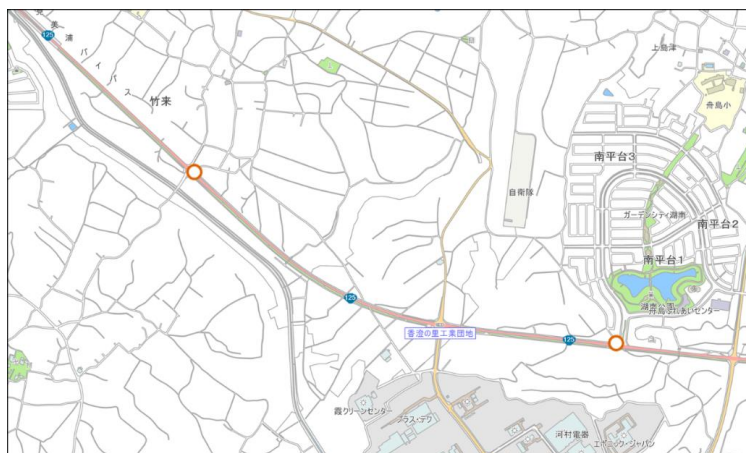
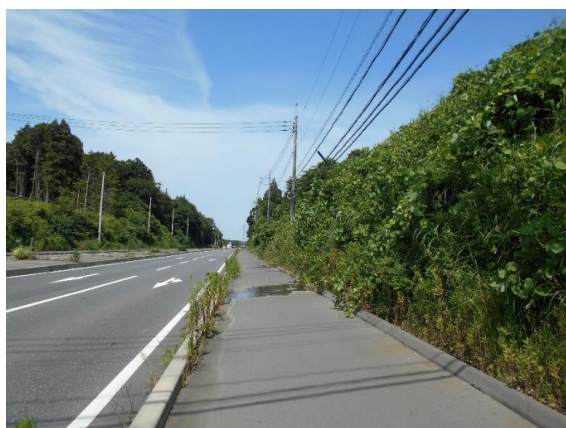
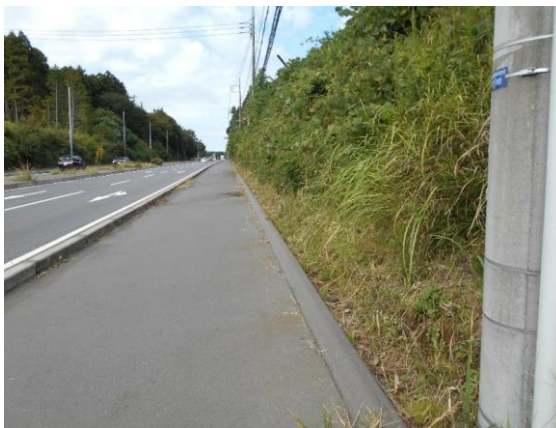
## 【対策箇所図】

| 通学の状況・危険の内容 | 通行生徒 50人（南平台）<br>雑草がのびて歩道に出てきてしまい、自転車に乗車していると雑草に当たってしまう。また南平台入り口は雨が降ると水がたまりやすく、冬には凍結してしまうことが多い。 | | | | |

| 実施内容 | 雑草の伐採を行った。（県） | | | | |

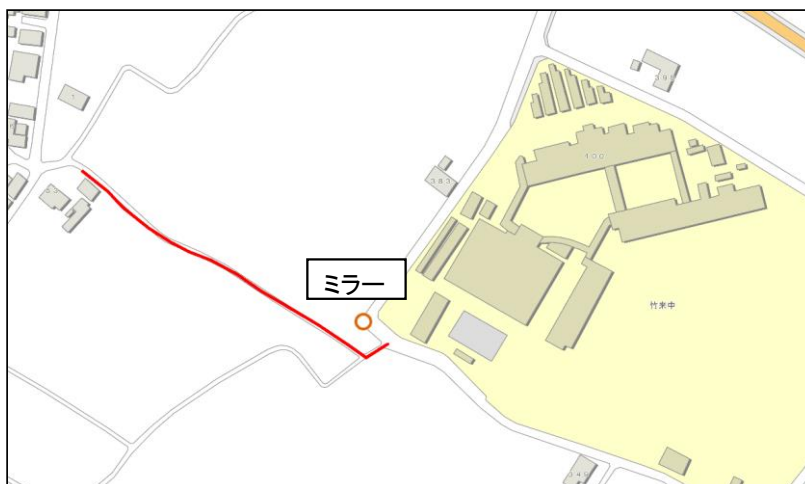
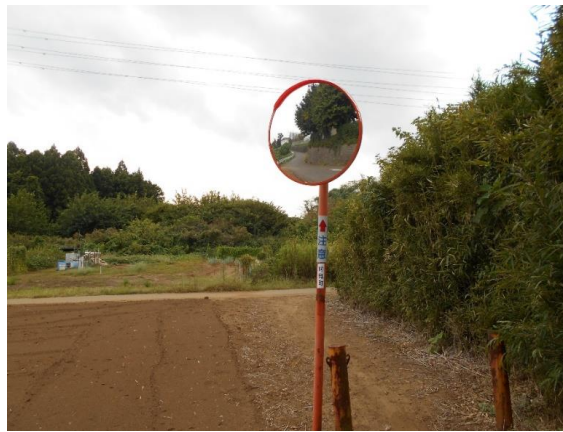
【対策箇所図】

| 通学の状況・危険の内容 | 通行生徒 80人（第一小学区）<br>狭い。雨天時には畑の土が流れてきて何人もの生徒がすべって転んだ。冬は凍結する。また合流する箇所のミラーはみえにくく、標識もさびて見えない状態。 | | | | |

| 実施内容 | 令和5年8月ミラー及び補助標識の交換工事完了（道路課） | | | | |

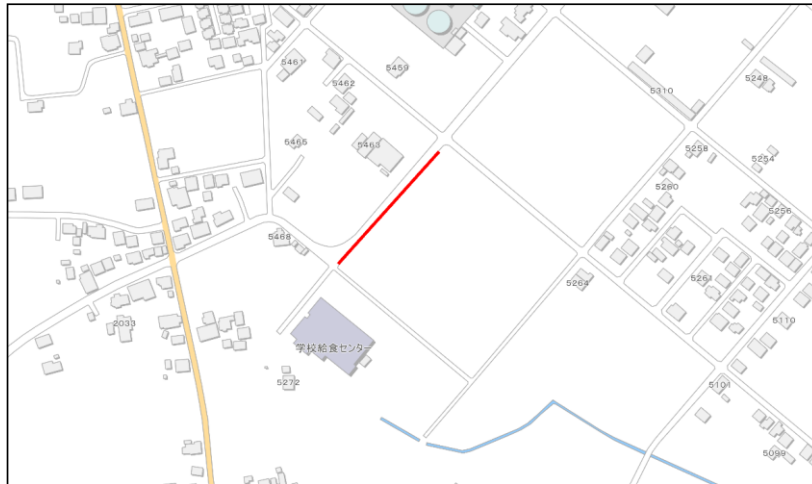
【対策箇所図】

| 通学の状況・危険の内容 | 側溝の入れ替えが必要。転落防止目的とともに、道路の有効幅員を広げてほしい。 | | | | |

| 対策案 | 側溝の入れ替えを行う。R6測量設計、R7工事を計画（道路課） | | | | |

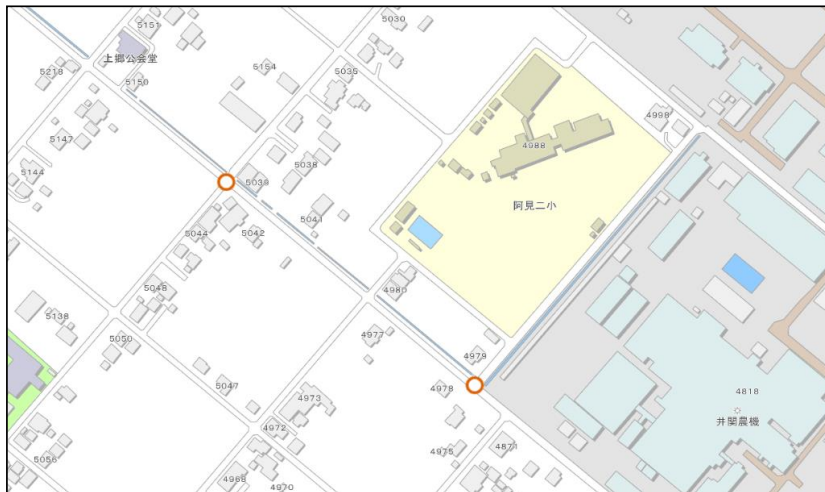
【対策箇所図】

| 通学の状況・危険の内容 | 横断歩道で横断者を優先させるため横断歩道前後のカラー化をしてほしい。 | | | | |

| 実施内容 | 横断歩道の塗りなおしを行った。（警察） | | | | |
