## 阿見町 交通安全プログラム対策箇所シート

整理番号	2601	路線名	町道第3173号線 町道第0102号線	対策箇所 (住所等)	中央 (阿見中央一郵便局付近)
掲載年度	平成26年度	学校名	阿見小	事業主体	阿見町
対策状況	対策済	対策年度	H27年度		
通学の状況・危険の内容	スクールゾーン（時間規制）である町道第0102号線（主道路）と、町道第3173号線とのT字交差点箇所において、町道第3173号線からの車両が一時停止をせずに進入してくるため、児童との接触事故等が懸念される。				
対策案	町道第3173号線に設置されている「止まれ」の両側をカラー化し、一時停止を強調する。				
実施内容	町道第3173号線に設置されている「止まれ」の両側をカラー化し、一時停止を強調した。				
備考

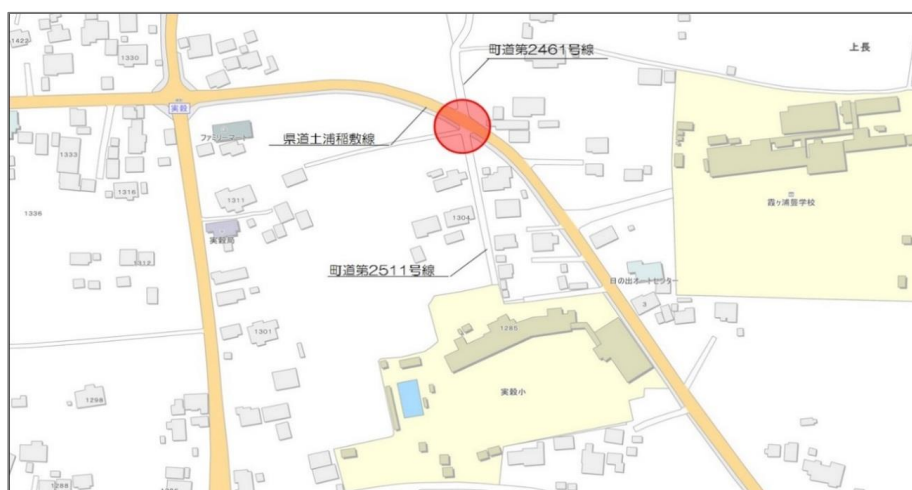
### 【対策箇所図】

整理番号	2602	路線名	県道土浦稲敷線	対策箇所 (住所等)	実穀 (実穀小学校付近)
掲載年度	平成26年度	学校名	実穀小	事業主体	茨城県
対策状況	対策済	対策年度	H29年度		
通学の状況・危険の内容	町道第2461号線からの登校の際、県道土浦稲敷線の歩道が小学校側のみに設置されていることから、交通量の多い県道を横断しているが、横断箇所には信号機や横断歩道がないため危険である。				
対策案	信号機の設置が有効であるが、学校再編の動向を見極めながら検討する必要がある。なお、横断歩道の設置について検討する。				
実施内容	暫定的な対策として茨城県が平成27年度に注意喚起の路面表示を設置した。				
備考	平成30年3月実穀小学校閉校に伴い小学校の通学路として利用しなくなった。

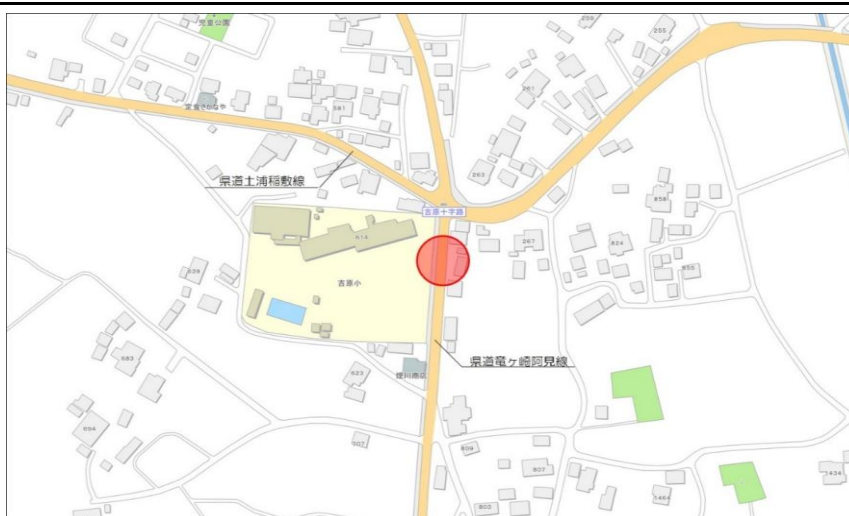
【対策箇所図】

整理番号	2603	路線名	県道竜ヶ崎阿見線	対策箇所 (住所等)	吉原 (吉原小学校正門前)
掲載年度	平成26年度	学校名	吉原小	事業主体	阿見町
対策状況	対策済	対策年度	H29年度		
通学の状況・危険の内容	小学校に右折して進入する際、吉原十字路の信号待ちをしている車両で進入が困難な状況となっており、交通量が多い時間帯では渋滞の原因となっている。その影響で無謀な運転をする車両があり、登下校時の児童に危険が及んでいる。				
対策案	駐車場へ進入方法の検討する。(別の出入口の検討)				
実施内容	-				
備考	平成30年3月吉原小学校閉校に伴い通学路として利用しなくなった。

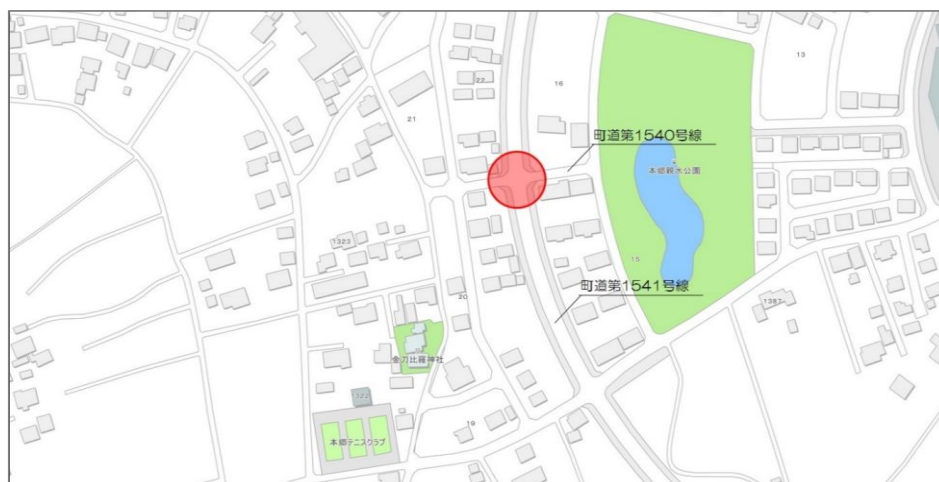
【対策箇所図】

整理番号	2604	路線名	町道第1540号線 町道第1541号線	対策箇所 (住所等)	本郷 (本郷3-21-1付近の交差点)
掲載年度	平成26年度	学校名	本郷小	事業主体	阿見町
対策状況	対策済	対策年度	H27年度		
通学の状況・危険の内容	十字交差点箇所において、住宅のブロック塀によって見通しが悪い状況となっており、歩行者や自転車が危険である。				
対策案	カーブミラーの設置が有効であるが、設置個所が個人所有地となるため、所有者の同意を得る必要がある。				
実施内容	児童への安全指導を行った。今後も継続して安全指導を行う。				
備考	ミラーを設置できるスペースが確保できないため、学校主体の安全指導に切り替えた。

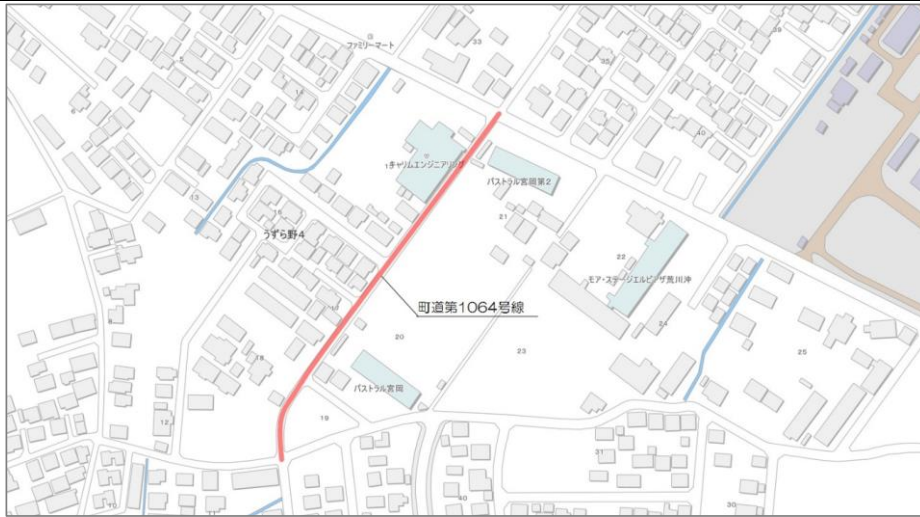
【対策箇所図】

整理番号	2605	路線名	町道第1064号線	対策箇所 (住所等)	うずら野 (うずら野4丁目押しボタン式 信号機付近)
掲載年度	平成26年度	学校名	本郷小	事業主体	阿見町
対策状況	対策済	対策年度	H28年度		
通学の状況・危険の内容	多くの児童数が登下校に利用しているが、交通量が多い中で道路幅員が4.5mと狭小なことから危険である。				
対策案	歩行者用のカラー路側帯を設置する。				
実施内容	歩行者用のカラー路側帯を設置した。				
備考

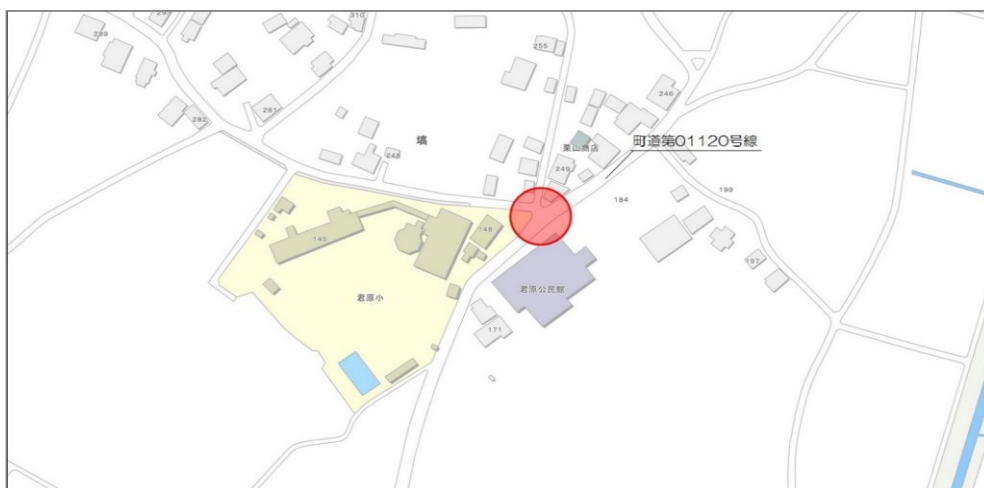
【対策箇所図】

整理番号	2606	路線名	町道第0112号線	対策箇所 (住所等)	埜 (君原公民館前)
掲載年度	平成26年度	学校名	君原小	事業主体	警察署
対策状況	対策済	対策年度	H28年度		
通学の状況・危険の内容	横断歩道が薄れている。				
対策案	横断歩道については、現状では問題ないと思われるが、前後のダイヤモンドマークは薄くなっているため、再塗装を実施する。				
実施内容	他の区画線と併せて再塗装を町で実施した。				
備考

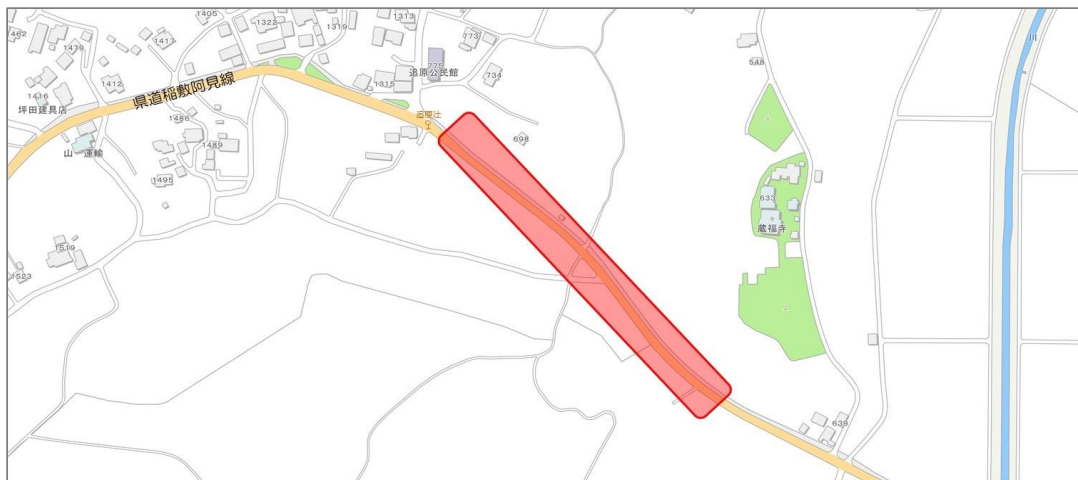
### 【対策箇所図】

整理番号	2607	路線名	県道稲敷阿見線	対策箇所 (住所等)	追原 (追原辻バス停付近)
掲載年度	平成26年度	学校名	君原小	事業主体	茨城県
対策状況	対策済	対策年度	R03年度		
通学の状況・危険の内容	当該区間は歩道が未整備であり、車道も狭小であることから危険である。				
対策案	車道の拡幅及び歩道の新設工事を実施する。				
実施内容	車道の拡幅及び歩道の新設工事を実施した。				
備考

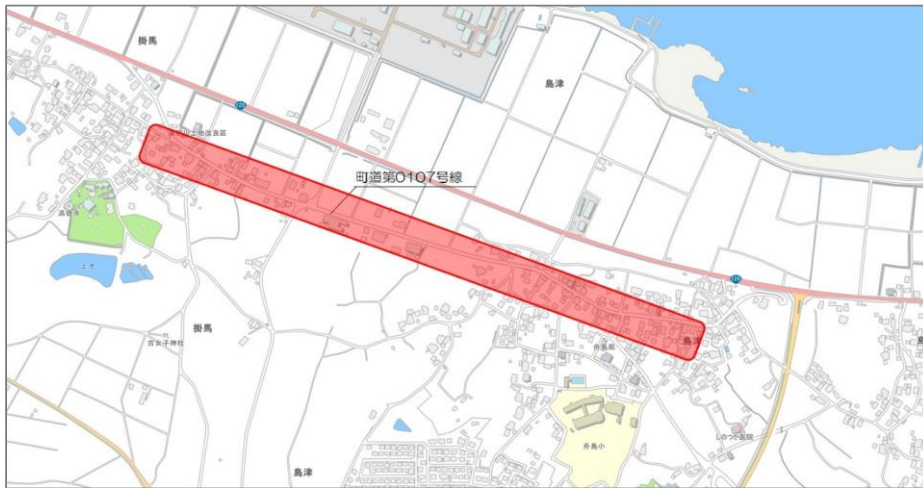
【対策箇所図】

整理番号	2608	路線名	町道第0107号線	対策箇所 (住所等)	上島津・掛馬 (割烹「魚清」前)
掲載年度	平成26年度	学校名	舟島小	事業主体	阿見町
対策状況	対策済	対策年度	R02年度		
通学の状況・危険の内容	125号バイパス～土浦方面の抜け道となっており、車が速度を落とさずに走行して危険である。また、路面の状態が悪く、雨天時には水たまりができて、それを避けようとする車両が登下校時の児童と接近して危険である。				
対策案	注意喚起を促す路面標示を設置する。ただし、当該路線は舗装補修工事の予定があるため、補修工事と併せて実施する。				
実施内容	補修工事と併せて路面表示を設置した。				
備考

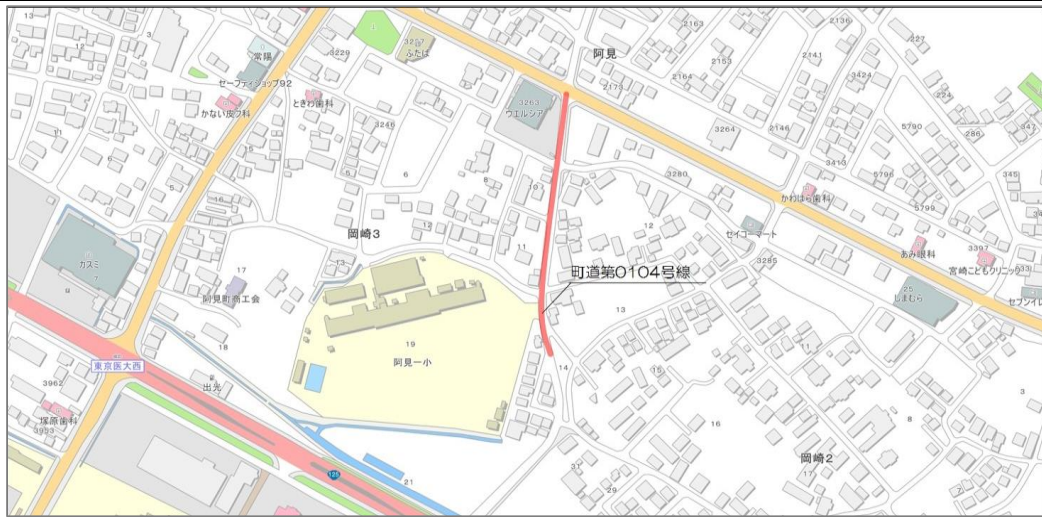
【対策箇所図】

整理番号	2609	路線名	町道第0104号線	対策箇所 (住所等)	岡崎 (阿見第一小学校付近)
掲載年度	平成26年度	学校名	阿見第一小	事業主体	阿見町
対策状況	対策済	対策年度	H28年度		
通学の状況・危険の内容	当該区間は歩道が未整備であり、交通量も多いため危険である。				
対策案	歩行者用のカラー路側帯を設置する。				
実施内容	歩行者用のカラー路側帯を設置し歩行者用通路を確保した。				
備考

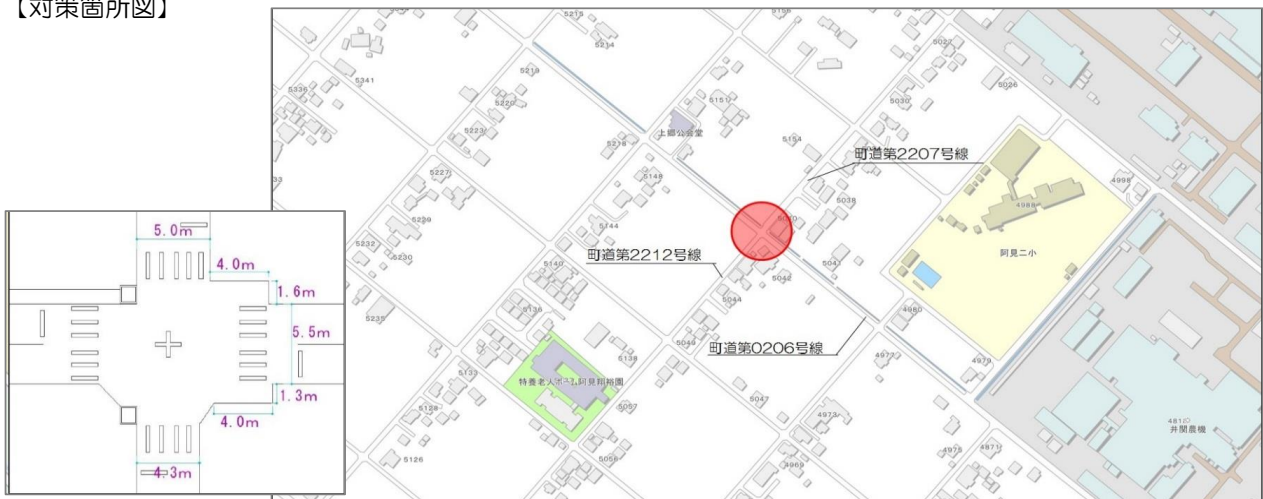
### 【対策箇所図】

整理番号	2610	路線名	町道第0206号線 町道第2207号線 町道第2212号線	対策箇所 (住所等)	上郷 (点滅信号交差点)
掲載年度	平成26年度	学校名	阿見第二小	事業主体	警察署阿見町
対策状況	対策済	対策年度	H30年度		
通学の状況・危険の内容	交通量の多い町道の交差点箇所を横断しているが、交差点には歩行者用の信号機がなく、点滅信号であるため危険である。				
対策案	押しボタン式信号機の設置を検討する。				
実施内容	点滅式信号機の撤去に伴い、高輝度標識の設置及び路面標示を設置した。 注意喚起のための路面標示設置の外、交差点内をカラー化した。				
備考

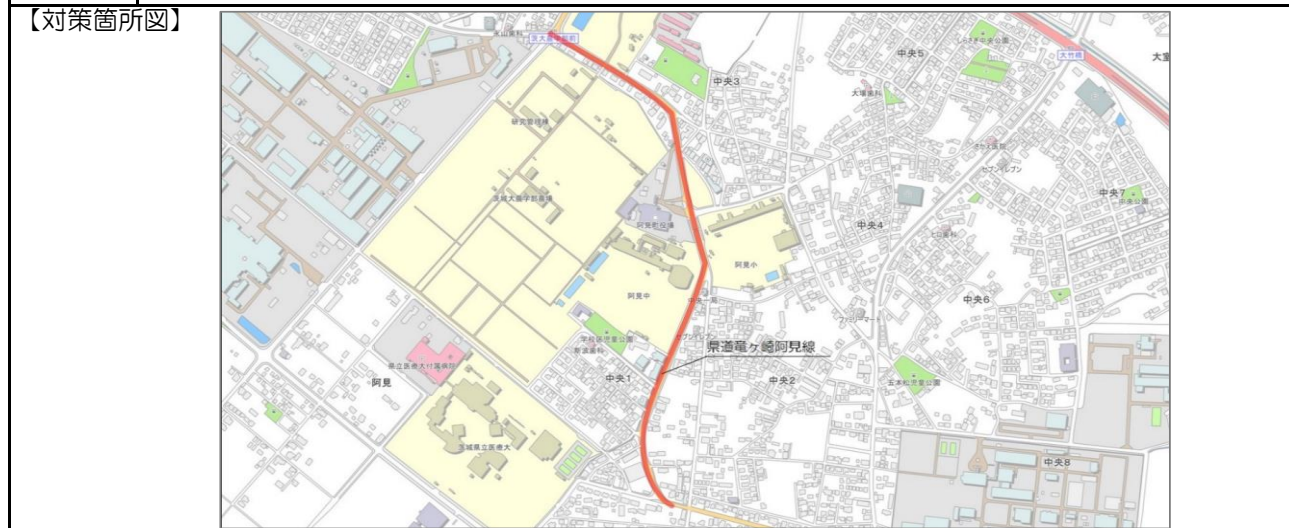
**通学の状況・危険の内容**  
幅員1.3m~2.8mの歩道に自転車通行可の表示がないことから、自転車通学の生徒は車道を通行しているため危険である。

**対策案**  
自転車歩行者道の通行区分とすることを検討する。

**実施内容**  
自転車道に指定するには3m以上の幅員が必要であるため、現状での指定は不可能である。ただし、児童・生徒の安全確保の観点から歩道通行することを指導する。

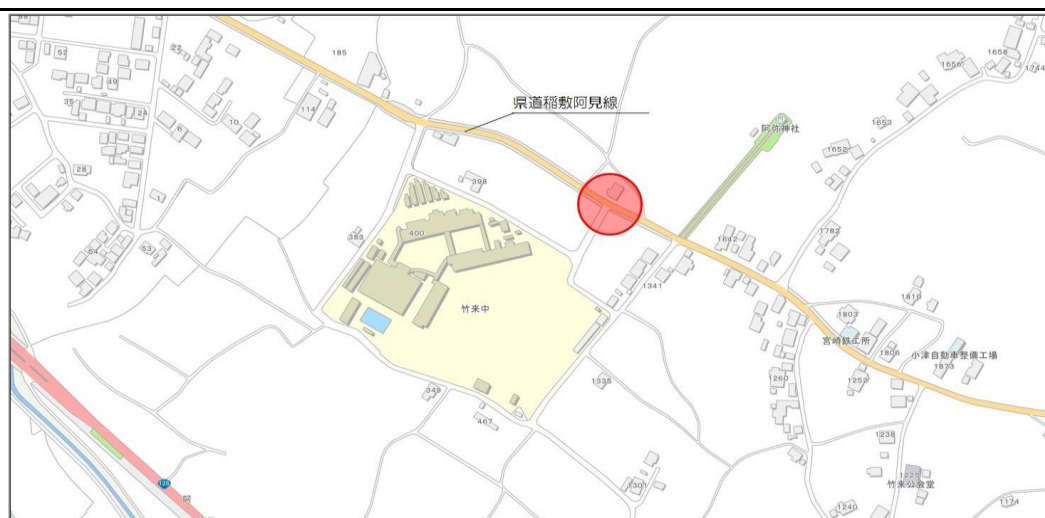
【対策箇所図】

整理番号	2613	路線名	県道稲敷阿見線	対策箇所 (住所等)	竹来 (竹来中学校付近)
掲載年度	平成26年度	学校名	竹来中	事業主体	警察署
対策状況	対策済	対策年度	H27年度		
通学の状況・危険の内容	横断歩道が薄れているため危険である。				
対策案	横断歩道とダイヤモンドマークの再塗装を実施する。				
実施内容	横断歩道とダイヤモンドマークの再塗装を実施した。				
備考

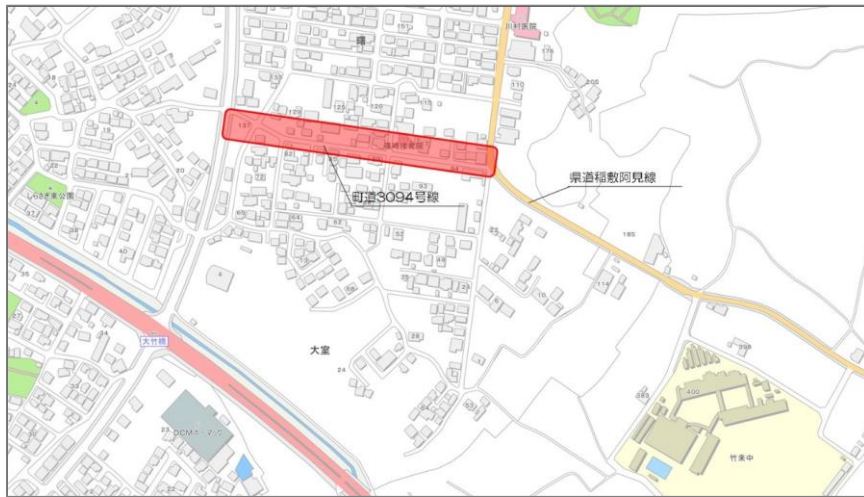
【対策箇所図】

整理番号	2614	路線名	町道第3094号線	対策箇所 (住所等)	曙 (松浦建設(株)資材置き場付近)
掲載年度	平成26年度	学校名	竹来中	事業主体	阿見町
対策状況	対策済	対策年度	H27年度		
通学の状況・危険の内容	当該路線はスクールゾーン（時間規制）であり、バリケード設置等の対応をしているにもかかわらず、車両が抜け道として強引に進入してくるため危険である。				
対策案	交通違反となるため、取り締まりを強化する。				
実施内容	生活道路としての利用が多く、取り締まりは困難であるため、当面は状況を見ながら現状の立哨指導で対応していく。				
備考
