阿見町 交通安全プログラム対策箇所シート

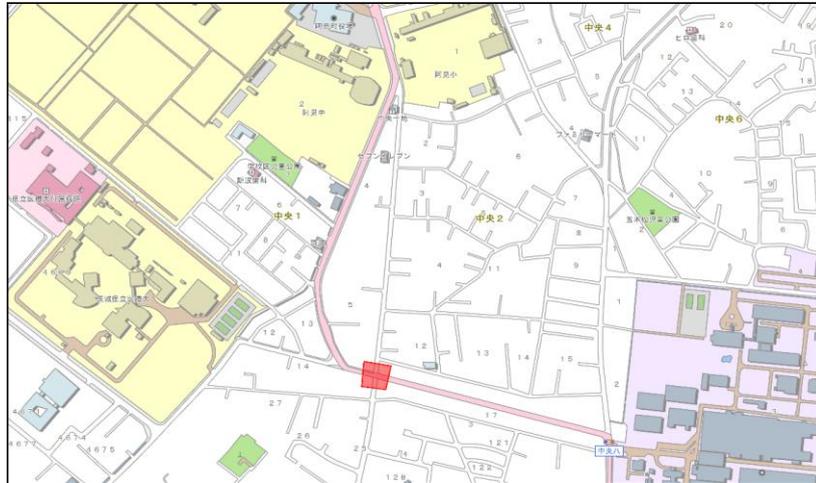
【対策箇所図】

整理番号	0601	路線名	町道0102号線	対策箇所 (住所等)	鈴木 (中央一丁目南交差点付近)
掲載年度	令和6年度	学校名	阿見小	事業主体	阿見町
対策状況	対策済	対策年度	R06年		
通学の状況・危険の内容	通行人数：53人（鈴木） 吉田石油前の交差点 朝の車の通行量が多く、児童が信号待ちするときに待機できる場所がないために危険である。				
対策案	ハード面はやり尽くしているので、ソフト面での対策をお願いしたい。 （時間差登校、通学路の変更など）				
実施内容	学校へ会議結果を伝えることで対策済とする。				
備考

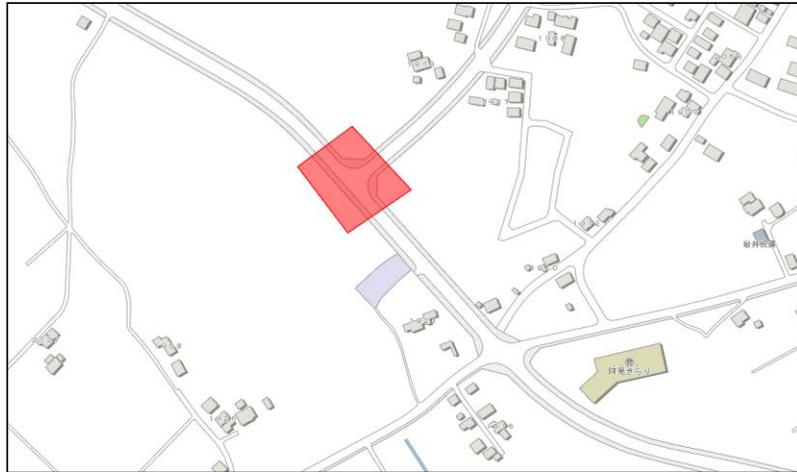
【対策箇所図】

整理番号	0602	路線名	町道1550号線	対策箇所 (住所等)	荒川本郷(番地なし) コブシ通りT字路
掲載年度	令和6年度	学校名	本郷小	事業主体	阿見町
対策状況	対策済	対策年度	R06年		
通学の状況・危険の内容	横断歩道はあるが、住宅が増えていること、店ができたことから、自動車の交通量が増えている。				
対策案	ハード面はやり尽くしているので、ソフト面での対策をお願いしたい。 (「横断中」の旗を設置するなど)				
実施内容	学校へ会議結果を伝えることで対策済とする。				
備考

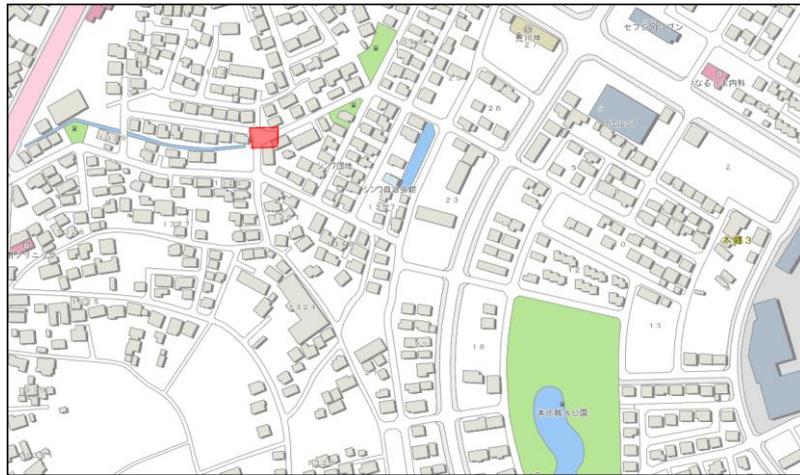
【対策箇所図】

整理番号	0603	路線名	町道1087号線	対策箇所 (住所等)	荒川本郷1343-29 (チェリーハイツ) 付近十字路
掲載年度	令和6年度	学校名	本郷小	事業主体	阿見町
対策状況	継続	対策年度	R06年度以降		
通学の状況・危険の内容	通行児童：20人 道が曲がっており、横断歩道もなくカーブミラーも高い位置にあるため、小さな子が見つらい。				
対策案	路面標示で対応する。(道路課)				
実施内容	R6年度発注予定				
備考

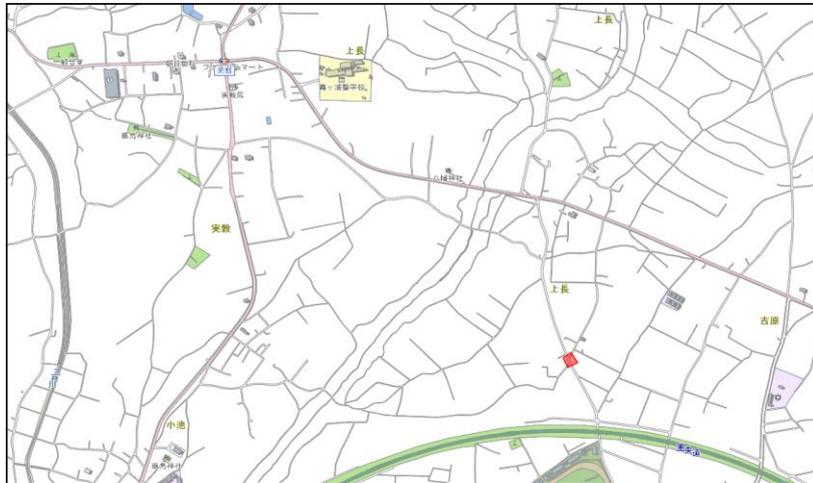
【対策箇所図】

整理番号	0604	路線名	町道0205号線	対策箇所 (住所等)	上長900~1000番台付近
掲載年度	令和6年度	学校名	本郷小	事業主体	阿見町
対策状況	継続	対策年度	R06年度以降		
通学の状況・危険の内容	通行児童：2人 通学バスに乗るために道路を横断する必要があるが、横断歩道がない。				
対策案	路面標示で対応する。(道路課)				
実施内容	R6年度発注予定				
備考

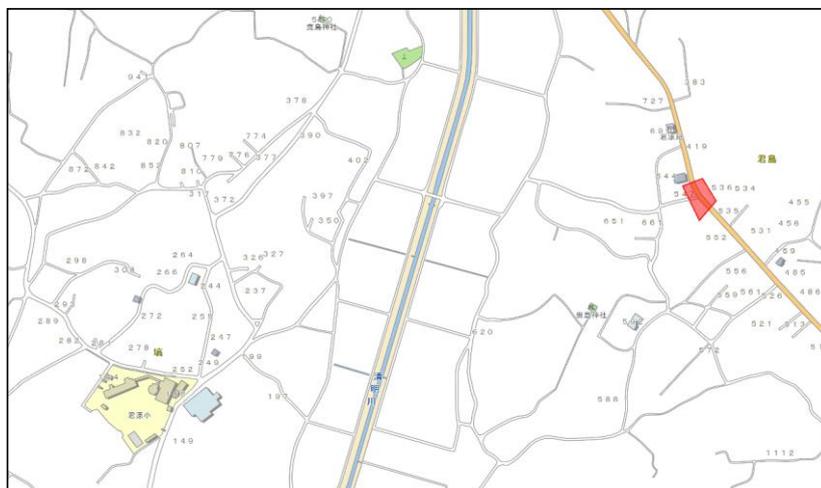
【対策箇所図】

整理番号	0605	路線名	県道稲敷阿見線	対策箇所 (住所等)	君島
掲載年度	令和6年度	学校名	君原小	事業主体	警察
対策状況	継続	対策年度	R06年度以降		
通学の状況・危険の内容	通行児童：3人（君島） 旧農協前の横断歩道が消えかかっている。				
対策案	年度内、遅くとも1年以内には横断歩道の塗りなおしを実施する。（警察）				
実施内容					
備考

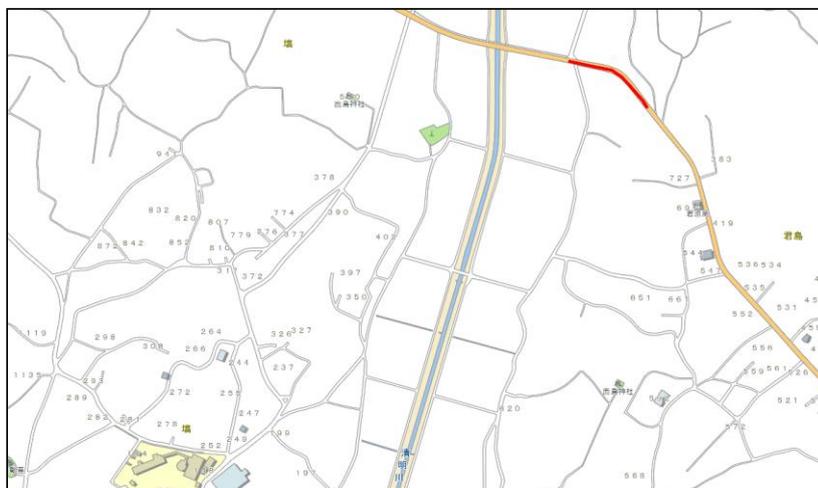
【対策箇所図】

整理番号	0606	路線名	県道稲敷阿見線	対策箇所 (住所等)	君島
掲載年度	令和6年度	学校名	君原小	事業主体	茨城県 阿見町
対策状況	対策済	対策年度	R6年度		
通学の状況・危険の内容	カーブで車がスピードを出していて危ない。				
対策案	具体的な要望が示されてから改めて検討する。				
実施内容	学校へ会議結果を報告することで対策済とする。				
備考

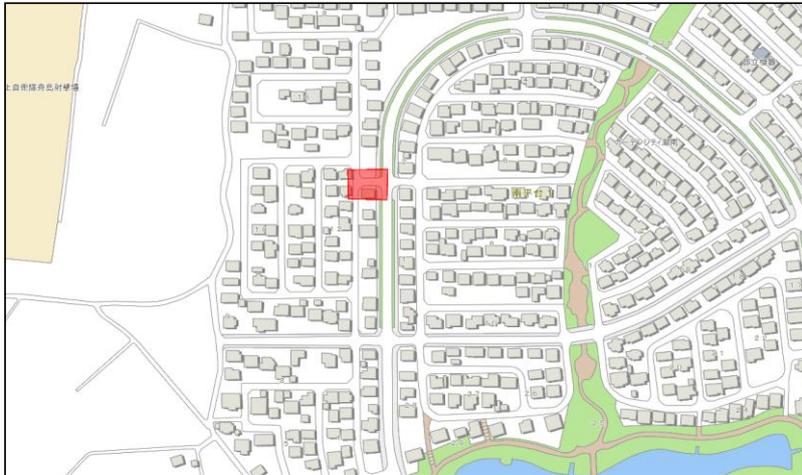
【対策箇所図】

整理番号	0607	路線名	町道4492号線	対策箇所 (住所等)	南平台3-12-9のT字路 近くの交差点
掲載年度	令和6年度	学校名	舟島小	事業主体	阿見町
対策状況	継続	対策年度	R06年度以降		
通学の状況・危険の内容	通行児童：10人 車が勢いよく入ってきたり、歩行者がいるのに止まらなかったりする。南平台は信号が無い。				
対策案	南平台三丁目区長、環境衛生部会長と協議の結果、カーブミラー、任意停止線、路面標示を設置する。(道路課)				
実施内容					
備考

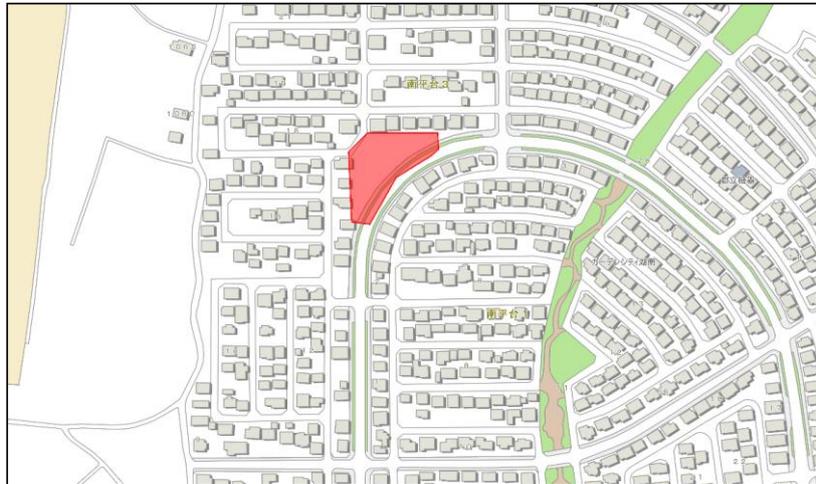
【対策箇所図】

整理番号	0608	路線名	ひだまり公園	対策箇所 (住所等)	ひだまり公園 南平台3-18-8
掲載年度	令和6年度	学校名	舟島小	事業主体	阿見町
対策状況	継続	対策年度	R06年度以降		
通学の状況・危険の内容	通行児童：35人 歩道近くの木が大きくなりすぎていて、強風の日には長く大きい枝が折れて歩道に落ちていることがあるので、登下校の際に落ちてきたら危ない。				
対策案	R6年度中に公園側樹木の剪定を行う。（都市整備課） 道路側の街路樹に関してR7年度剪定計画予定。（道路課）				
実施内容					
備考

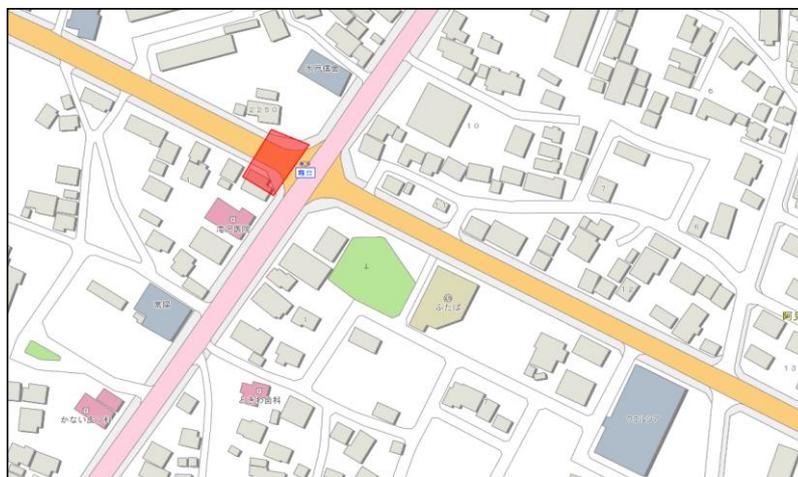
【対策箇所図】

整理番号	0609	路線名	町道6388号線 県道竜ヶ崎阿見線	対策箇所 (住所等)	霞台交差点
掲載年度	令和6年度	学校名	阿見第一小	事業主体	警察
対策状況	継続	対策年度	R06年度以降		
通学の状況・危険の内容	通行児童：37人（霞台、青宿、新町、立ノ越） 横断歩道が消えかかっているため、危険である。（4カ所中1カ所の横断歩道）				
対策案	年度内、遅くとも1年以内には横断歩道の塗りなおしを実施する。（警察）				
実施内容					
備考

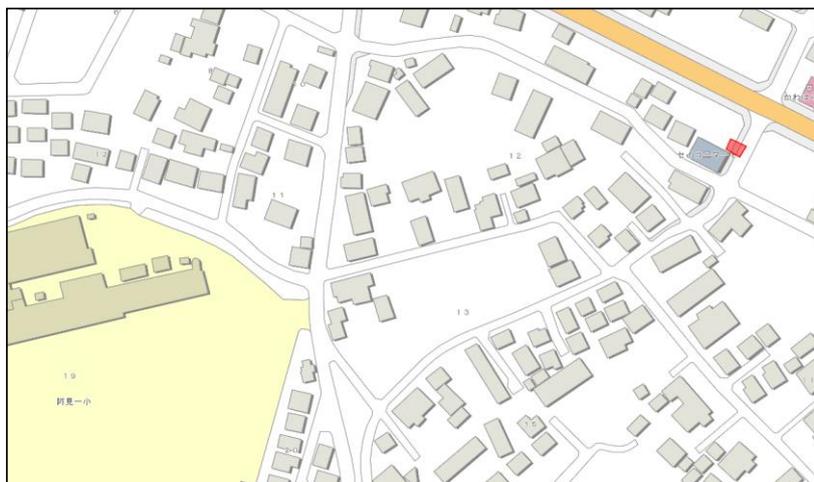
【対策箇所図】

整理番号	0610	路線名	町道3049号線	対策箇所 (住所等)	セイコーマート駐車場付近
掲載年度	令和6年度	学校名	阿見第一小	事業主体	阿見町
対策状況	対策済	対策年度	R06年度以降		
通学の状況・危険の内容	通行児童：17人（岡崎、曙東、レイク、大室、廻戸） 道路脇のコンクリートの蓋の穴が大きく、躓きそうである。				
対策案	側溝の蓋の隙間を埋める工事をする。 R6年8月工事完了予定。（道路課）				
実施内容	R6年8月工事完了済				
備考

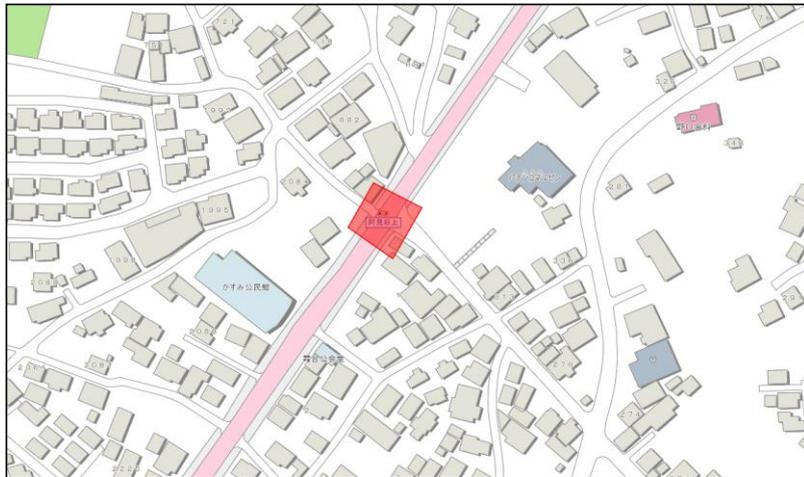
【対策箇所図】

整理番号	0611	路線名	県道竜ヶ崎阿見線	対策箇所 (住所等)	阿見坂上交差点
掲載年度	令和6年度	学校名	阿見第一小	事業主体	茨城県
対策状況	継続	対策年度	R06年度以降		
通学の状況・危険の内容	通行児童：11人（青宿、新町、立ノ越） 交差点前に一時停止の表示があるが止まらない自転車もいる。 自転車が坂を下るのにスピードが出る。				
対策案	自転車用ポールの設置を検討する。（県）				
実施内容					
備考

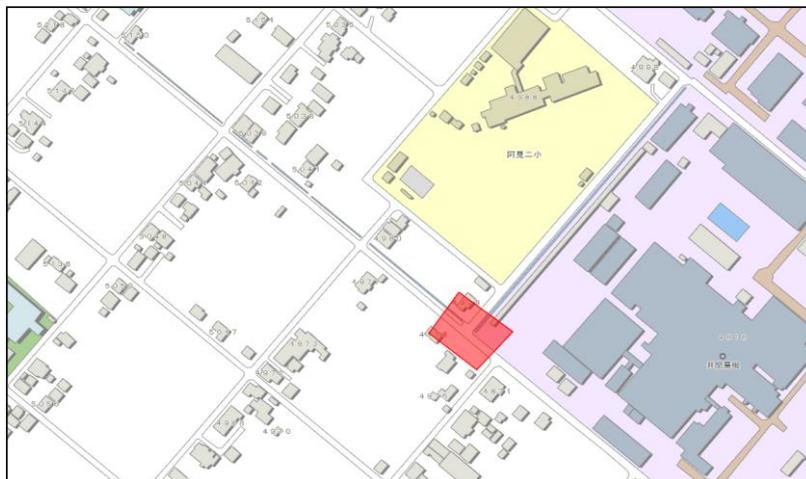
【対策箇所図】

整理番号	0612	路線名	町道2209号線	対策箇所 (住所等)	上郷
掲載年度	令和6年度	学校名	阿見第二小	事業主体	阿見町
対策状況	対策済	対策年度	R06年度以降		
通学の状況・危険の内容	旧吉森自動車付近T字路付近のミラー 曇ってしまうことがあり、何も見えないことがある。 立哨に立っても、保育園の通園の車が入ってきて、確認できない。 くもり止めやコーティングをお願いしたい。				
対策案	曇りづらいハイドロクリーンミラーへ交換予定。(道路課)				
実施内容	R6年9月工事完了済				
備考

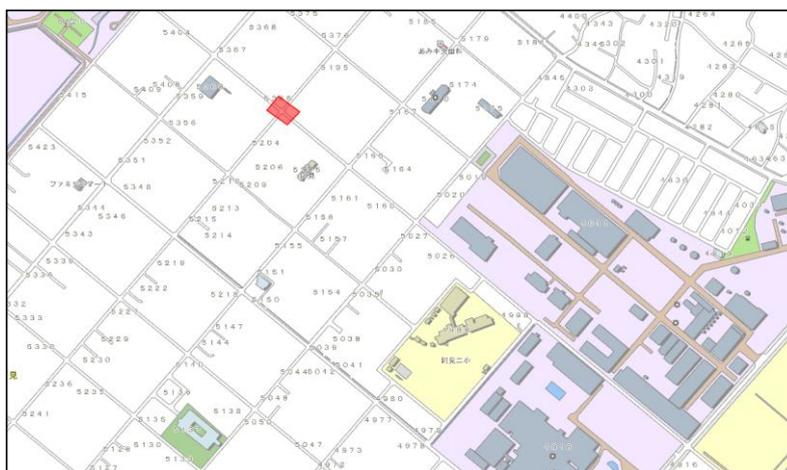
【対策箇所図】

整理番号	0613	路線名	町道2202号線	対策箇所 (住所等)	上郷
掲載年度	令和6年度	学校名	阿見第二小	事業主体	阿見町
対策状況	継続	対策年度	R06年度以降		
通学の状況・危険の内容	阿見認定こども園近くの十字路。直近で2件事故が発生していて危険。最近家が建ったので、見通しが悪くなっている。				
対策案	路面標示、カーブミラーを再度業者と確認する。(道路課)				
実施内容	R6年度工事発注予定				
備考

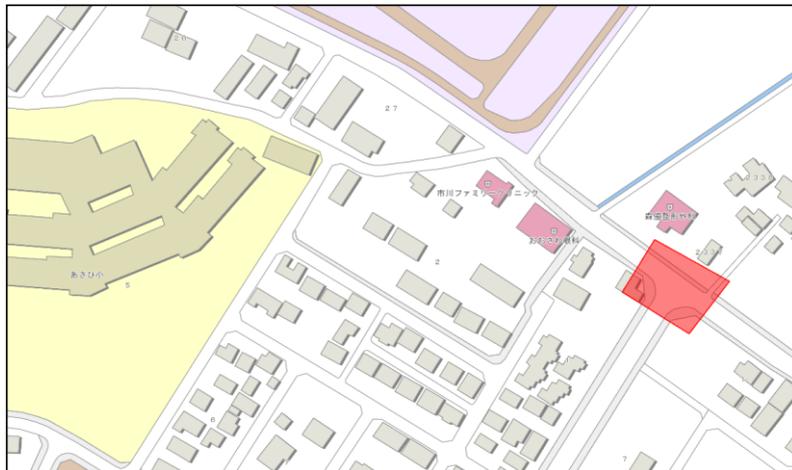
【対策箇所図】

整理番号	0614	路線名	町道0110号線	対策箇所 (住所等)	荒川本郷2337-8 森脇整形外科前
掲載年度	令和6年度	学校名	あさひ小	事業主体	警察
対策状況	対策済	対策年度	R06年度		
通学の状況・危険の内容	冬の夕方、車両から逆光で信号が見えづらい。そのため、赤信号を突っ切っていく車がある。				
対策案	該当信号機は逆光対策のLED化済み。運転手には信号を見る義務があるので、見ていただくしかない。(警察)				
実施内容	学校へ会議結果を報告することで対策済とする。				
備考

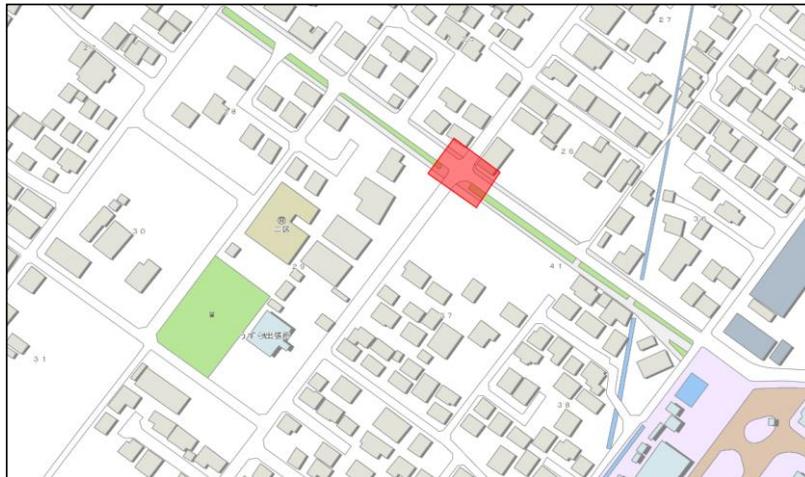
【対策箇所図】

整理番号	0615	路線名	町道1021号線	対策箇所 (住所等)	うずら野二丁目26-21 きんでん前
掲載年度	令和6年度	学校名	あさひ小	事業主体	警察 阿見町
対策状況	対策済	対策年度	R06年度		
通学の状況・危険の内容	冬の朝、車両から逆光で信号が見えづらい。車幅が狭く、見通しが悪い。横断する際は住民や自転車などに十分注意する必要がある。交差点付近は家が建ち並び、ブロック塀があるなど見通しが悪い。				
対策案	該当信号機は逆光対策のLED化済み。運転手には信号を見る義務があるので、見ていただくしかない。（警察）カーブミラーも問題なし。（道路課）				
実施内容	学校へ会議結果を報告することで対策済とする。				
備考

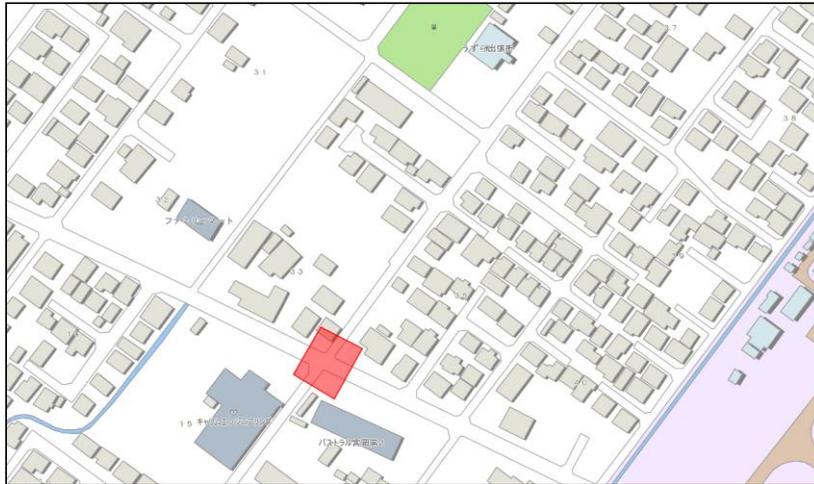
【対策箇所図】

整理番号	0616	路線名	町道0103号線	対策箇所 (住所等)	二区南（さわやか健康カイ 口付近交差点）
掲載年度	令和6年度	学校名	あさひ小	事業主体	阿見町
対策状況	対策済	対策年度	R06年度		
通学の状 況・危険 の内容	信号待ちの車がいると侵入してきた車がすれ違えない。歩行者溜りも狭いため信号待ちする子どもたちが危険である。 育成会や保護者からも危険であると訴えがある。				
対策案	ハード面ではやり尽くしているので、ソフト面での対策をお願いしたい。 (時間差登校、通学路の変更など)				
実施内容	学校へ会議結果を報告することで対策済とする。				
備考

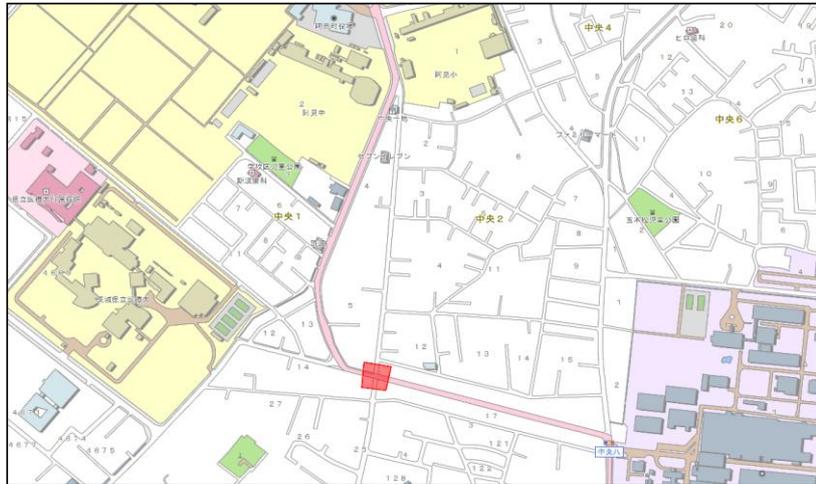
【対策箇所図】

整理番号	0617	路線名	町道6388号線	対策箇所 (住所等)	鈴木 (中央一丁目南交差点付近)
掲載年度	令和6年度	学校名	阿見中	事業主体	阿見町
対策状況	対策済	対策年度	R06年度		
通学の状況・危険の内容	通行生徒：33人（鈴木）、56人（若栗） 吉田石油前の交差点 朝の交通量が非常に多い。交差点の角には吉田石油や理容室、建物があり、曲がる際に危険。また、歩行者や自転車が信号待ちができるスペースがない点も危険である。				
対策案	ハード面はやり尽くしているので、ソフト面での対策をお願いしたい。 （時間差登校、通学路の変更など）				
実施内容	学校へ会議結果を報告することで対策済とする。				
備考

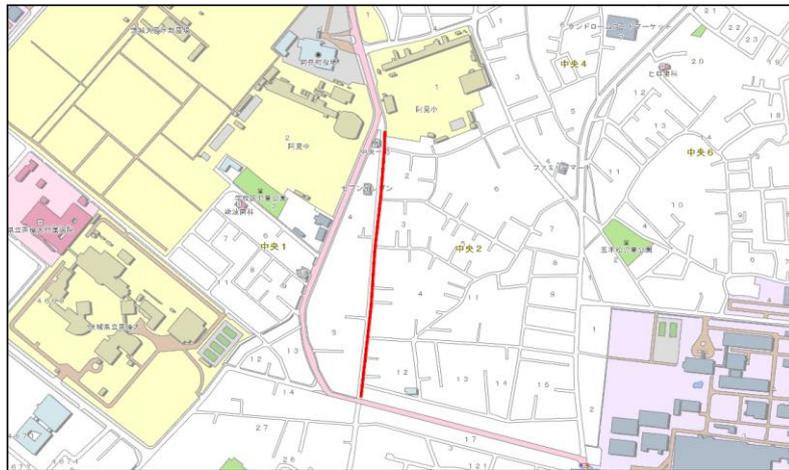
【対策箇所図】

整理番号	0618	路線名	町道0102号線	対策箇所 (住所等)	吉田石油から韓国料理「ハンミ」までの直線道路
掲載年度	令和6年度	学校名	阿見中	事業主体	阿見町
対策状況	対策済	対策年度	R06年度		
通学の状況・危険の内容	通行生徒：33人（鈴木）、56人（若栗）、21人（中央南） 吉田石油の交差点から韓国料理「ハンミ」までの直線道路には片側しか歩道がない。朝自転車で登校する生徒は歩道のない左側を通行するしかなく、車が通行した際に危険である。				
対策案	自転車は軽車両なので道路の進行方向左側を走っていただきたい。（警察） スクールゾーンを徹底してもらいたい。（町）				
実施内容	学校へ会議結果を報告することで対策済とする。				
備考

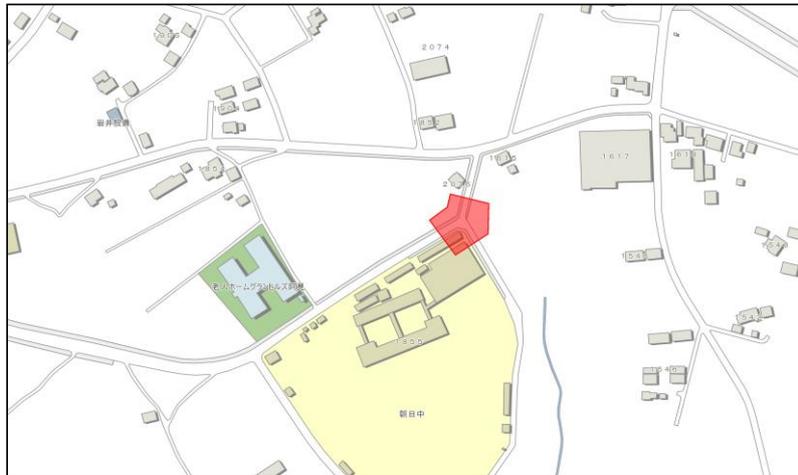
【対策箇所図】

整理番号	0619	路線名	町道1221号線	対策箇所 (住所等)	朝日中からファーストステージ(株)へ続く歩道
掲載年度	令和6年度	学校名	朝日中	事業主体	阿見町
対策状況	対策済	対策年度	R06年度以降		
通学の状況・危険の内容	通行生徒：200人（実穀、小池、二区） 中学校の自転車通用門から旧益子商店方面へと続く歩道は、途中で縁石が道を塞いでおり、一度歩道から車道にでないと通行できない。カーブのところで、車も膨らんでくる場所なので、正面衝突の危険がある。また、歩道にでたついでに道路を横断しようとする生徒もいて危険である。縁石の撤去や、横断歩道の設置などの対応が必要。				
対策案	該当の縁石を撤去する。（R6年8月完了予定）（道路課）				
実施内容	R6年8月撤去完了済				
備考

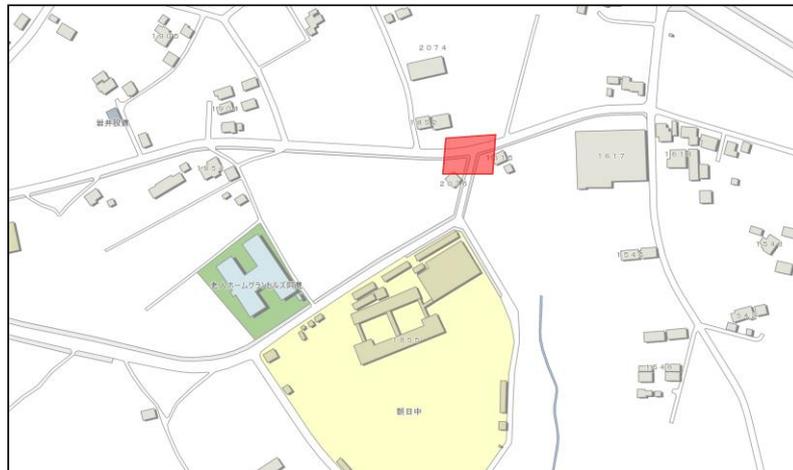
【対策箇所図】

整理番号	0620	路線名	町道1221号線	対策箇所 (住所等)	ファーストステージ（株） のあるT字路
掲載年度	令和6年度	学校名	朝日中	事業主体	阿見町
対策状況	対策済	対策年度	R06年度		
通学の状況・危険の内容	通行生徒：200人（実穀、小池、二区） 現在新しくアストシティ阿見として開発が進んでいる地域からつながる道路が、ファーストステージ（株）前のT字路でつながるようになる。何か所も同じような場所ができる予定。交通量が多く、信号もない、横断歩道も自転車横断帯もない交差点のような状態になってしまうので、たくさんの歩行者、自転車が無差別に横断する危険性がある。横断歩道の設置やボタン式信号機の設置など安全に渡れるような対応が必要。				
対策案	まだ交差点ではない。自転車は軽車両なので見通しが悪ければ徐行運転をしていただきたい。交通安全教室で指導する。（警察） ある程度完成して人の流れが分かってからの対応となる。（道路課）				
実施内容	学校へ会議結果を報告することで対策済とする。				
備考

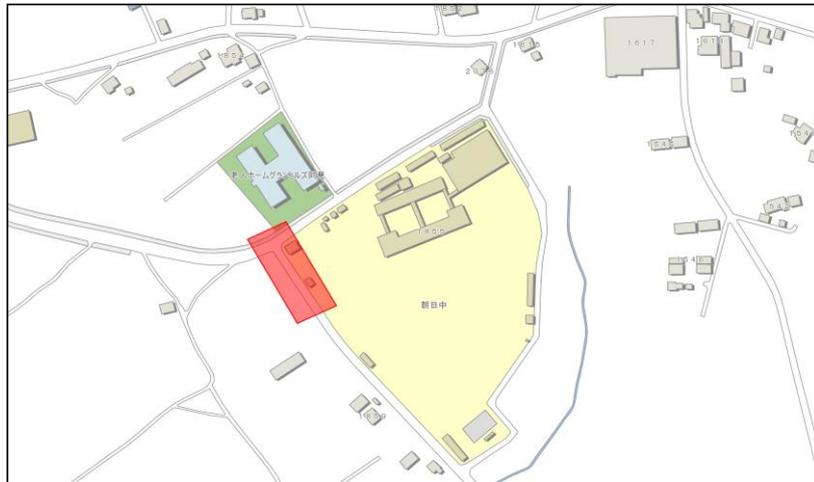
【対策箇所図】

整理番号	0621	路線名	町道1221号線	対策箇所 (住所等)	筑見団地からこぶし通りに 抜けるT字路
掲載年度	令和6年度	学校名	朝日中	事業主体	阿見町
対策状況	対策済	対策年度	R06年度		
通学の状況・危険の内容	通行生徒：50人（実穀、小池、筑見） 歩道がなく、車の抜け道になって自転車や迎えを待つために駐車場に向かう生徒や自転車で左側を通行する生徒が事故に遭う危険がある。また、横断歩道もないT字路で左側の林の木も茂っているため見通しも悪く危険。送迎バスなどもたくさん通る。スクールゾーンにして時間帯を制限したり、自転車横断帯を作る、木の伐採など、安全に通行できる対応が必要。				
対策案	自転車は軽車両なので見通しが悪ければ徐行運転をしていただきたい。（警察） 現在のカーブミラーでも十分に視界が取れているので、鏡面追加の措置は不要。対策なし。（道路課）				
実施内容	学校へ会議結果を報告することで対策済とする。				
備考

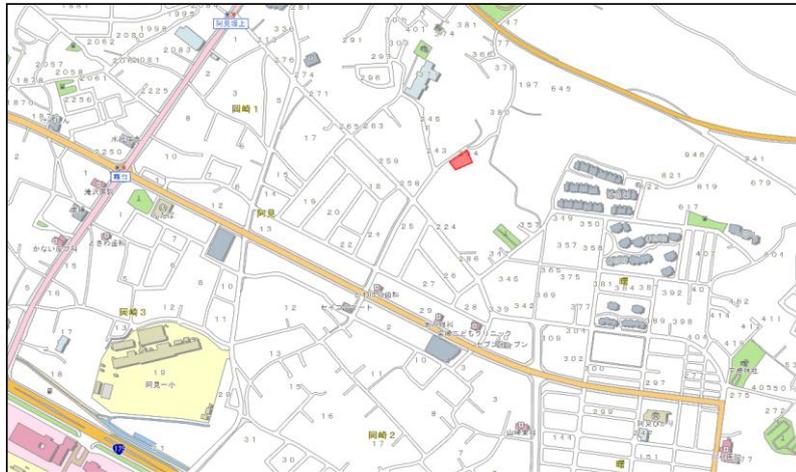
【対策箇所図】

整理番号	0622	路線名	町道4021号線	対策箇所 (住所等)	福祉センター まほろば付 近の坂上
掲載年度	令和6年度	学校名	竹来中	事業主体	阿見町
対策状況	対策済	対策年度	R06年度以降		
通学の状況・危険の内容	通行生徒：5人程度 空き家になっている豚舎がボロボロで、草木も多い茂っているため、見通しが悪い。				
対策案	適正管理の通知を送る。（生活環境課）				
実施内容	適正管理の通知を送付した。				
備考

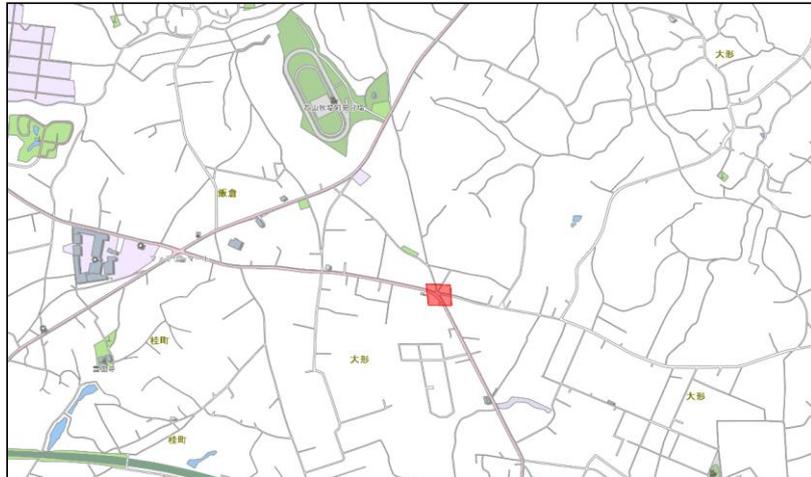
【対策箇所図】

整理番号	0623	路線名	町道5314号線	対策箇所 (住所等)	大形283-79付近のY字路
掲載年度	令和6年度	学校名	竹来中	事業主体	警察 阿見町
対策状況	継続	対策年度	R06年度以降		
通学の状況・危険の内容	通行生徒：5人程度 美浦方面から車で一時停止しない車が多い。 事故が多いので、通学時あぶない、押しボタンの信号や、一時停止を促すポコポコを道路につけるなりしてほしい。				
対策案	一時停止と横断歩道の塗りなおしは1年以内に実施する。（警察） 防犯カメラの設置予定（R06年度）（生活環境課）				
実施内容					
備考

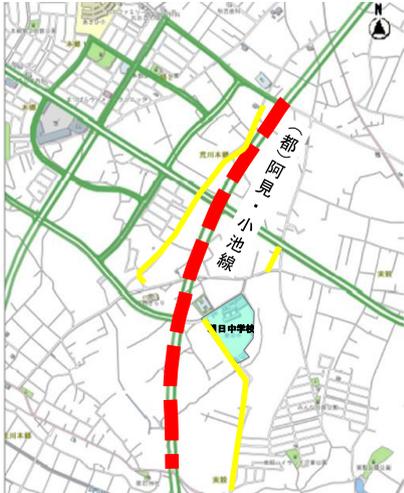
整理番号	0624	路線名	(都) 阿見・小池線	対策箇所 (住所等)	荒川本郷
掲載年度	令和6年度	学校名	朝日中	事業主体	茨城県 阿見町
対策状況	継続	対策年度	R06年度以降		
通学の状況・危険の内容	荒川本郷地区内においては、歩道が無く、道路の幅員が狭い場所があり、歩行者と車両のすれ違いが危険である。				
対策案	都市計画道路阿見・小池線を早期に整備し、歩道のある安全な通学路を確保する。 (県、都市整備課)				
実施内容					
備考					
【対策箇所図】
